| | INFORME DE I.N.D | | | | Nº 16.424 | | | | | | | | | |
| | GRILLETE OMEGA | | | | HOJA 1 de 1 | | | | | | | | | |
| MARCA: CROSBY | | DIAMETRO: Ø7/8 | | CAPACIDAD: 6½ TON. | | | | | | | | | | |

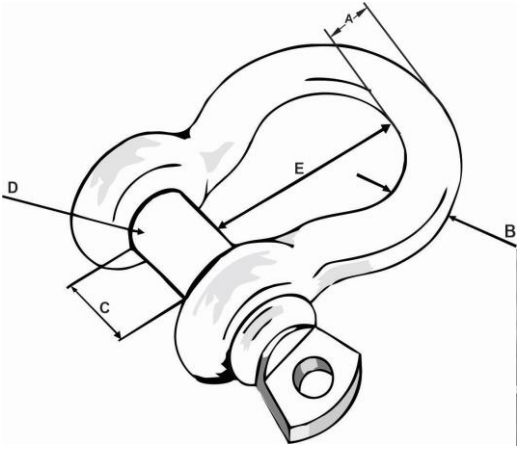
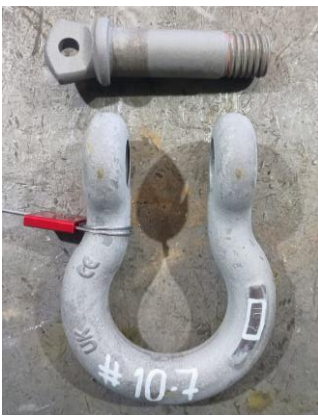
| DESCRIPCIÓN | | APTO | | NO APTO | | DIMENSIONAL GRILLETE Ω | | | | | | | | |
| Detección de Fisuras | | X | | | | Medida A | | 25 mm | | | | | | |
| Condición de Ojal | | X | | | | Medida B | | 23 mm | | | | | | |
| Condición de Cuerpo | | X | | | | Medida C | | 40 mm | | | | | | |
| Condición de Perno | | X | | | | Medida D | | 25,2 mm | | | | | | |
| | | | | | | Medida E | | 84,5 mm | | | | | | |
