| | INFORME DE I.N.D | | | Nº 16.430 | | | | | |
| | GRILLETE U | | | HOJA 1 de 1 | | | | | |
| PROCEDIMIENTO: | PO-33 | X | CLIENTE: | TRANSPORTE JMB | | FECHA: | 14 | 01 | 2025 |

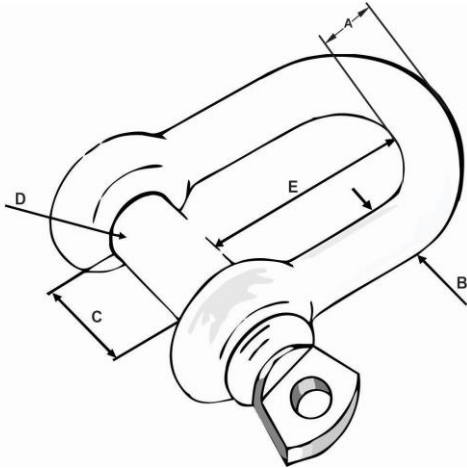
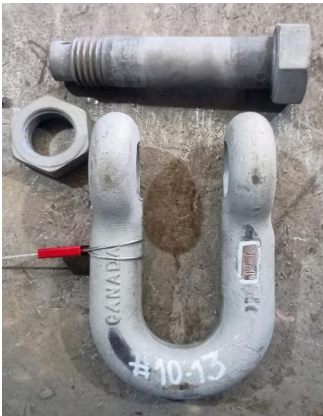
| DESCRIPCIÓN | | APTO | NO APTO | DIMENSIONAL GRILLETE U | | | | | |
| Detección de Fisuras | | X | | Medida A | | 32 | mm | | |
| Condición de Ojal | | X | | Medida B | | 29,5 | mm | | |
| Condición de Cuerpo | | X | | Medida C | | 49 | mm | | |
| Condición de Perno | | X | | Medida D | | 31,8 | mm | | |
| | | | | Medida E | | 90,5 | mm | | |
| Aprobación según procedimiento Nº PO-33 API 8 A, B, C; ASTM E-709 | | | | SI | | | | | |
