INFORME DE I.N.D		Nº 16.451 HOJA 1 de 2	
	EQUIPO VACTOR		CATEGORIA INSPECCIÓN II	
PROCEDIMIENTO: PO-63 <input checked="" type="checkbox"/>	CLIENTE: CAM SRL	FECHA: 20 01 2025		
PRÁCTICA DEL CLIENTE: <input type="checkbox"/>	Nº PARTE: 3.586	LUGAR DE INSPECCIÓN: BASE CLIENTE		
MARCA: SAYI	MODELO: FORD CARGO 2632	CAPACIDAD: 9 M3		
INTERNO: #175	DOMINIO: NTI 071	VIGENCIA: 12 MESES

INFORME DE I.N.D		Nº 16.451 HOJA 2 de 2	
	EQUIPO VACTOR		W.O.

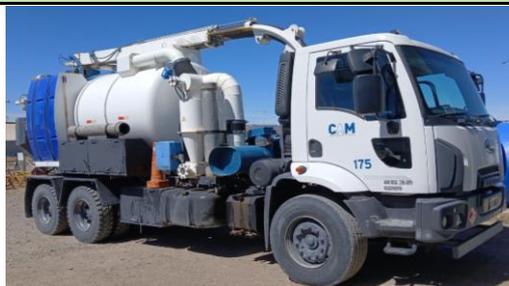
MEDICIÓN DE ESPEORES POR ULTRASONIDO EN:						Milímetros (mm)	
Punto	Casquete 1	Casquete 2	S1	S2	S3	S4	Espesor mínimo
1	6,4	6,3	6,2	6,3	6,2	6,4	6,2
2	6,5	6,2	6,3	6,2	6,1	6,2	6,1
3	6,4	6,4	6,1	6,3	6,5	6,5	6,1
4	6,3	6,5	6,2	6,3	6,3	6,1	6,1
5	6,5	6,2	6,3	6,0	6,4	6,0	6,0
6	6,4	6,3	6,2	6,2	6,2	6,3	6,2
7	6,2	6,1	6,0	6,1	6,0	6,2	6,0
8	6,5	6,3	6,2	5,9	6,3	6,0	6,0
9	6,4	6,0	6,3	6,0	6,1	6,1	6,0
