INFORME DE I.N.D		Nº 16.503
			HOJA 1 de 2
CISTERNA DE ABASTECIMIENTO			CATEGORIA INSPECCIÓN
			II
PROCEDIMIENTO:	PO-63	<input checked="" type="checkbox"/>	CLIENTE: CAM SRL
			FECHA: 29 01 2025
PRÁCTICA DEL CLIENTE:	<input type="checkbox"/>	Nº PARTE: 3.655	LUGAR DE INSPECCIÓN: BASE GM END S.R.L.
MARCA: RANDON	MODELO: SR TC 02	CAPACIDAD: 25 M3	
INTERNO: #CL 36	DOMINIO: NJE 689	VIGENCIA: 12 MESES

INFORME DE I.N.D		Nº 16.503 HOJA 2 de 2		
	CISTERNA DE ABASTECIMIENTO		w.o.		
PROCEDIMIENTO: PO-63 <input checked="" type="checkbox"/>	CLIENTE: CAM SRL	FECHA:	29	01	2025
PRÁCTICA DEL CLIENTE: <input type="checkbox"/>	Nº PARTE: 3.655	LUGAR DE INSPECCIÓN: BASE GM END S.R.L.

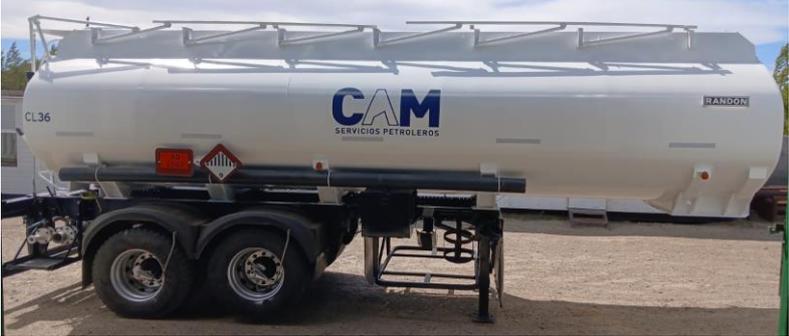
DESCRIPCIÓN	APTO	NO APTO
Detección de Fisuras	<input checked="" type="checkbox"/>	<input type="checkbox"/>
Estado de Cuerpo	<input checked="" type="checkbox"/>	<input type="checkbox"/>
Estado de Casquete	<input checked="" type="checkbox"/>	<input type="checkbox"/>
Estado de Tornamesa	<input checked="" type="checkbox"/>	<input type="checkbox"/>
Estado de Perno Rey	<input checked="" type="checkbox"/>	<input type="checkbox"/>
Estado de Hermeticidad	<input checked="" type="checkbox"/>	<input type="checkbox"/>

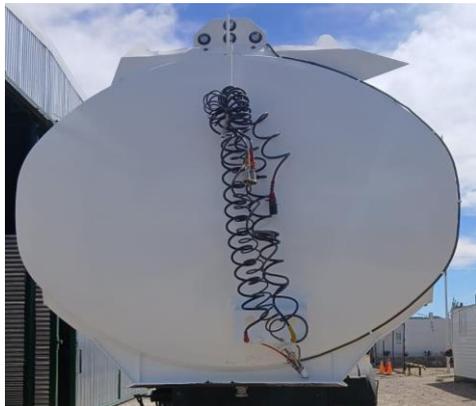
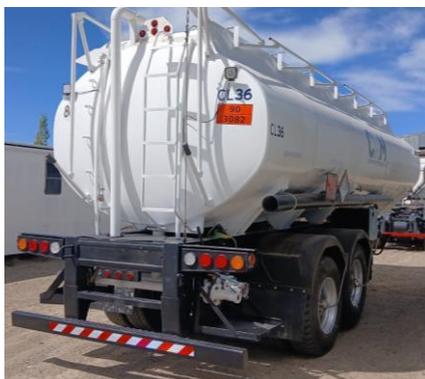
MEDICIÓN DE ESPESORES POR ULTRASONIDO EN:						Milimetro (mm)	
Punto	Casquete 1	Casquete 2	S1	S2	S3	S4	Espesor mínimo
1	5,1	5,2	4,6	4,7	4,5	4,9	4,5
2	5,3	5,1	4,7	4,6	4,8	4,7	4,6
3	4,8	4,8	4,2	4,5	45,1	4,5	4,2
4	4,9	4,9	4,1	4,5	4,7	5,1	4,1
5	5,2	5,2	4,5	4,6	4,5	5,2	4,5
6	5,0	4,9	4,6	4,4	4,6	4,9	4,4
7	4,8	5,1	4,4	4,7	4,8	5,1	4,4
8	4,9	5,2	4,5	4,5	5,2	4,6	4,5
9	5,2	4,8	4,7	4,3	4,3	5,2	4,3

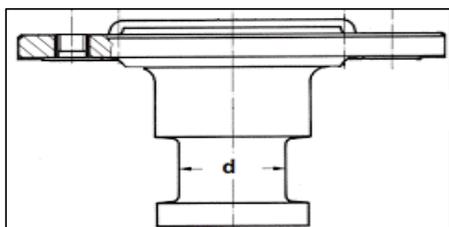
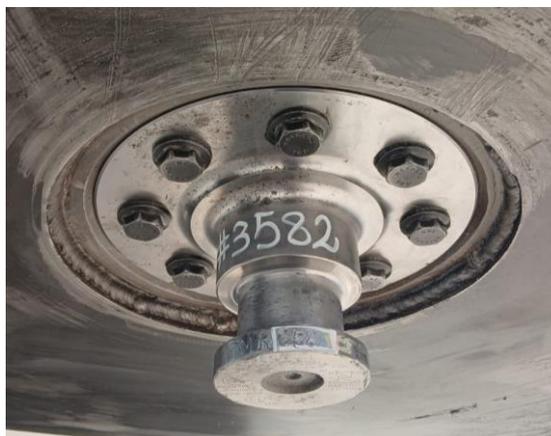
MARCA	JOST
CAPACIDAD	65000 TON.
Nº IDENT.	#3582
DÍAMETRO	50,1
APROBADO	SI <input checked="" type="checkbox"/> NO <input type="checkbox"/>
