| | | | INFORME DE I.N.D | | | Nº 16.124 | | | | |
| | | | GIRATORIO CROSBY | | | HOJA 1 de 1 | | | | |
| PROCEDIMIENTO: | | PO-33 | X | CLIENTE: | PETREVEN | | FECHA: | 07 | 02 | 2025 |
| MARCA: | | CROSBY | | DIAMETRO: | Ø33mm | | CAPACIDAD: | 5 TONELADAS | | |

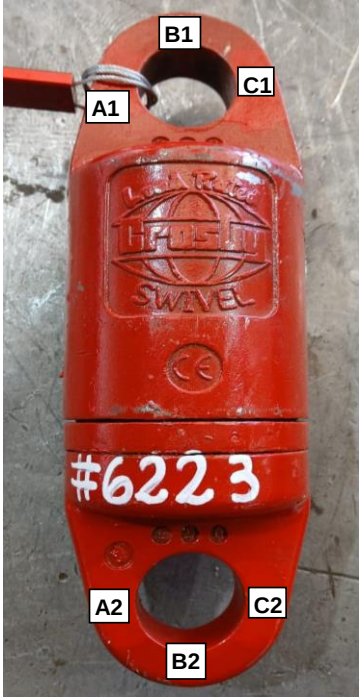
| Detección de Fisuras | | X | | | | | | | | |
| Condición de Ojal | | X | | | | | | | | |
| Condición de Cuerpo | | X | | | | | | | | |
| Condición de Eje | | X | | | | | | | | |
| A1 | | Ø16 mm | | | | | | | | |
| B1 | | Ø15,9 mm | | | | | | | | |
| C1 | | Ø15,7 mm | | | | | | | | |
| A2 | | Ø15 mm | | | | | | | | |
| B2 | | Ø14,9 mm | | | | | | | | |
| C2 | | Ø15 mm | | | | | | | | |
