| | INFORME DE I.N.D | | | Nº 16.521 | | | | | | | | | | | | | | | | | | | | | | | | | | | | | | | | | | | | | | | | | | | | | | |
| | CATEGORIA INSPECCIÓN | | | HOJA 1 de 5 | | | | | | | | | | | | | | | | | | | | | | | | | | | | | | | | | | | | | | | | | | | | | | |
| PROCEDIMIENTO: PO-45 X | | | CLIENTE: VIENTOS DEL SUR | FECHA: 04 02 2025 | | | | | | | | | | | | | | | | | | | | | | | | | | | | | | | | | | | | | | | | | | | | | | |

| | CALDERA DE VAPOR | | HOJA 2 de 5 | |

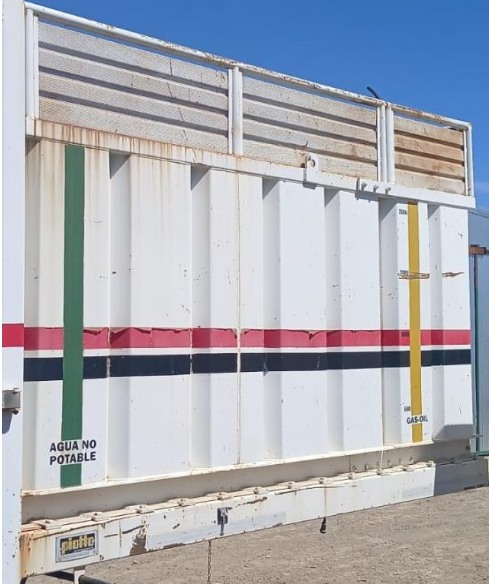
TANQUE DE AGUA

| PRUEBA DE HERMETICIDAD | APTO | NO APTO |
| | X | |

| MEDICIÓN DE ESPESORES TANQUES EN (mm) | | | | | | | | | | | | | | | |
|---|---|---|---|---|---|---|---|---|---|---|---|---|---|---|---|
| TANQUE DE AGUA<br>MEDIDAS | | | 2 | 3 | 4 | 5 | 6 | | | 1 | 2 | 3 | 4 | 5 | 6 |
| | A | 4,5 | 4,3 | 4,5 | 4,2 | 4,4 | 4,5 | | A | 4,5 | 4,7 | 4,6 | 4,5 | 4,3 | 4,7 |
| | B | 4,7 | 4,7 | 4,7 | 4,6 | 4,6 | 4,6 | | B | 4,3 | 4,6 | 4,5 | 4,1 | 4,7 | 4,5 |
| | C | 4,6 | 4,2 | 4,4 | 4,3 | 4,7 | 4,3 | | C | 4,7 | 4,3 | 4,7 | 4,4 | 4,5 | 4,2 |
| | D | 4,5 | 4,3 | 4,3 | 4,5 | 4,3 | 4,4 | | D | 4,2 | 4,3 | 4,5 | 4,7 | 4,6 | 4,5 |

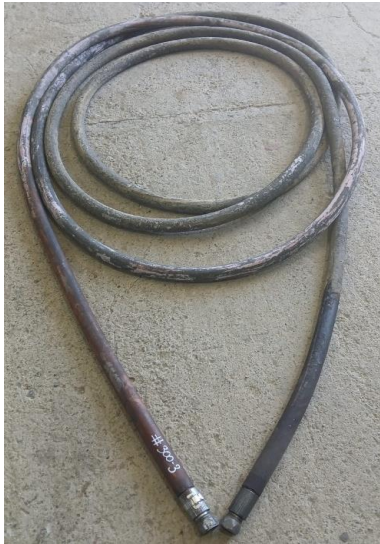
FOTO ILUSTRATIVA INTERCAMBIADOR DE CALOR

| PRUEBA HIDRÁULICA | | |
| Presión de Diseño | 3000 | PSI |
| Presión de Prueba | 2500 | PSI |
| Presión de Trabajo | 2500 | PSI |

| MEDICIÓN DE ESPESORES POR ULTRASONIDO EN: | | | | | | Milímetros (mm) |
| Punto | CASQUETE A | CASQUETE B | S1 | S2 | S3 | S4 |

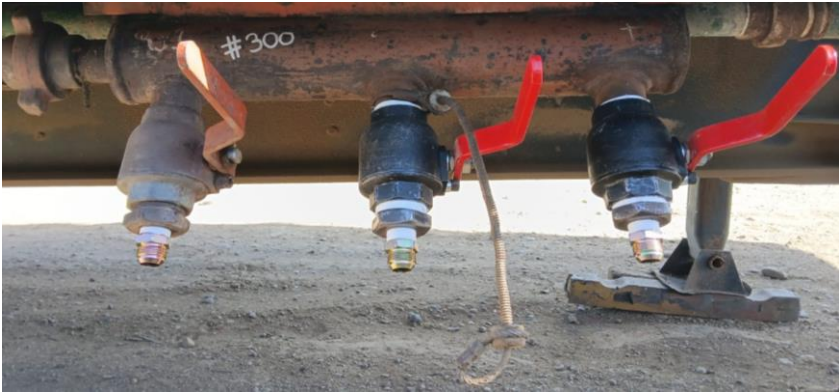
FOTO ARBOLITO FIJO

| PRUEBA HIDRAÚLICA | | |
| Presión de Diseño | 3000 | PSI |
| Presión de Prueba | 2500 | PSI |
| Presión de Trabajo | 2500 | PSI |

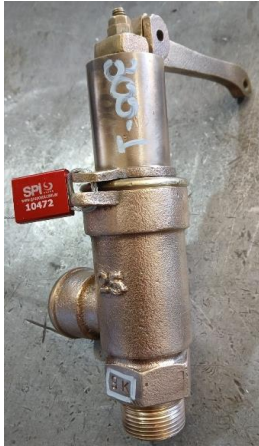
| PRECINTO N° | 10472 | | | | | | | | | | | | | | | | | |
| PRESIÓN DE APERTURA | 9KG | | | | | | | | | | | | | | | | | |

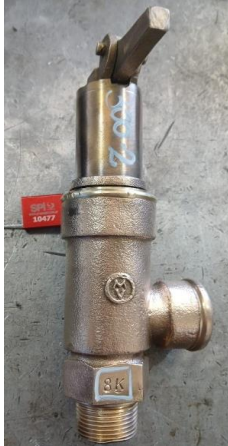
| PRECINTO N° | 10477 | | | | | | | | | | | | | | | | | |
| PRESIÓN DE APERTURA | 8KG | | | | | | | | | | | | | | | | | |

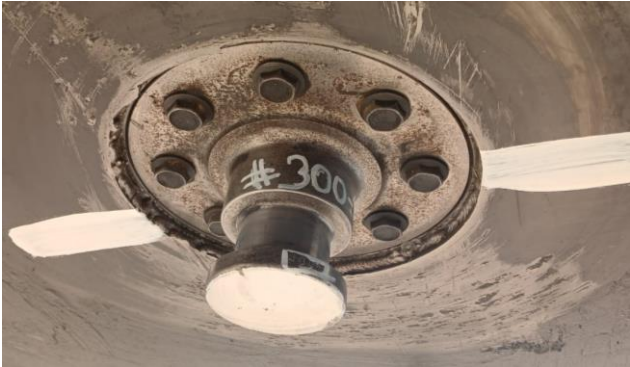
| MARCA | JOST | | | | | | | | | | | | | | | | | |
| CAPACIDAD | 65000 TON. | | | | | | | | | | | | | | | | | |
| N° IDENT | #300 | | | | | | | | | | | | | | | | | |
| DIÁMETRO | Ø50,4 | | | | | | | | | | | | | | | | | |
| APROBADO | SI <input checked="" type="checkbox"/> NO <input type="checkbox"/> | | | | | | | | | | | | | | | | | |
