| | INFORME DE I.N.D | | | | Nº 16.575 | | | | |
| | GRILLETE U | | | | HOJA 1 de 1 | | | | |
| II | | PROCEDIMIENTO: PO-33 | | X | CLIENTE: SURCOR S.R.L | FECHA: 12 02 2025 | | | |
| MARCA: CROSBY | | DIAMETRO: Ø½ | | CAPACIDAD: 6½ | | | | | |

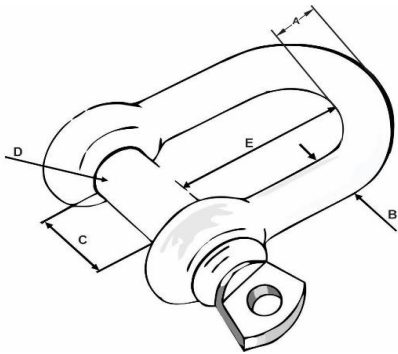
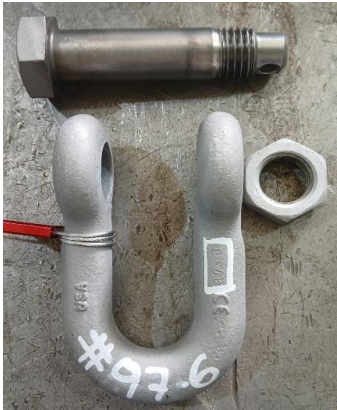
| DESCRIPCIÓN | | APTO | | NO APTO | | DIMENSIONAL GRILLETE Ø | | | |
| Detección de Fisuras | | X | | | | Medida A | | 24 mm | |
| Condición de Ojal | | X | | | | Medida B | | 22,2 mm | |
| Condición de Cuerpo | | X | | | | Medida C | | 40 mm | |
| Condición de Perno | | X | | | | Medida D | | 28,5 mm | |
| | | | | | | Medida E | | 82,7 mm | |
