| | INFORME DE I.N.D | | | | Nº 16.575 | |
| | GRILLETE U | | | | HOJA 1 de 1 | |
| II | | PROCEDIMIENTO: PO-33 | | X | CLIENTE: SURCOR S.R.L | FECHA: 12 02 2025 |
| MARCA: CROSBY | | DIAMETRO: Ø1 | CAPACIDAD: 8½ | | | |

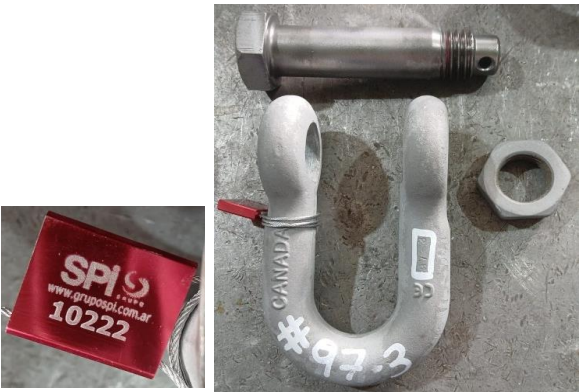
| DESCRIPCIÓN | | APTO | NO APTO | DIMENSIONAL GRILLETE Ø | | |
| Detección de Fisuras | | X | | Medida A 25,3 mm | | |
| Condición de Ojal | | X | | Medida B 25,2 mm | | |
| Condición de Cuerpo | | X | | Medida C 46 mm | | |
| Condición de Perno | | X | | Medida D 28,5 mm | | |
| | | | | Medida E 82,7 mm | | |
