| | INFORME DE I.N.D | | | | Nº 16.578 | |
| | GRILLETE U | | | | HOJA 1 de 1 | |
| II | | PROCEDIMIENTO: PO-33 | | X | CLIENTE: SURCOR S.R.L | FECHA: 12 02 2025 |

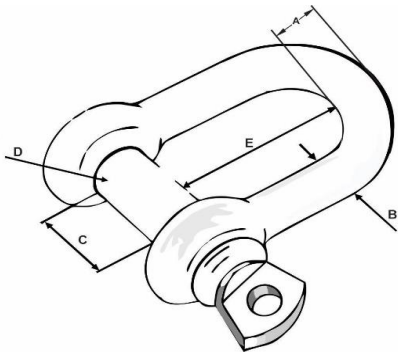
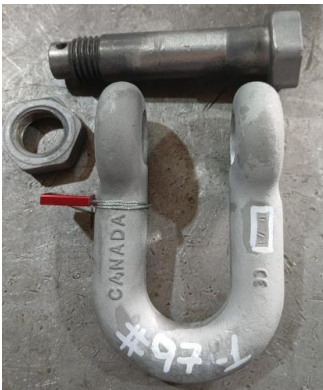
| DESCRIPCIÓN | | APTO | | NO APTO | | DIMENSIONAL GRILLETE Ø |
| Detección de Fisuras | | X | | | | Medida A |
| Condición de Ojal | | X | | | | Medida B |
| Condición de Cuerpo | | X | | | | Medida C |
| Condición de Perno | | X | | | | Medida D |
| Aprobación según procedimiento Nº PO-33 API 8 A, B, C; ASTM-E-709 | | | | | | SI |
