INFORME DE I.N.D		Nº 16.716 HOJA 1 de 2		
	CISTERNA DE ABASTECIMIENTO			CATEGORIA INSPECCIÓN II	
PROCEDIMIENTO: PO-63 <input checked="" type="checkbox"/>	CLIENTE: CAM SRL	FECHA:	21	03	2025
PRÁCTICA DEL CLIENTE: <input type="checkbox"/>	Nº PARTE: 3.628	LUGAR DE INSPECCIÓN:	BASE GM END S.R.L.		
MARCA: SAYI	MODELO: N/A	CAPACIDAD:	25 M3		
INTERNO: #CL 45	DOMINIO: NPR 800	VIGENCIA:	12 MESES

INFORME DE I.N.D	Nº 16.716 HOJA 2 de 2
	CISTERNA DE ABASTECIMIENTO	w.o.

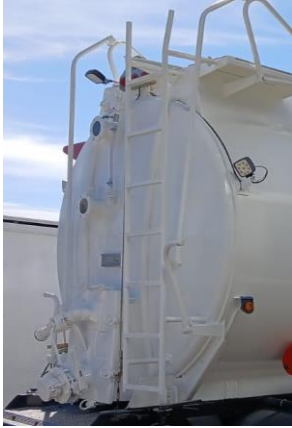
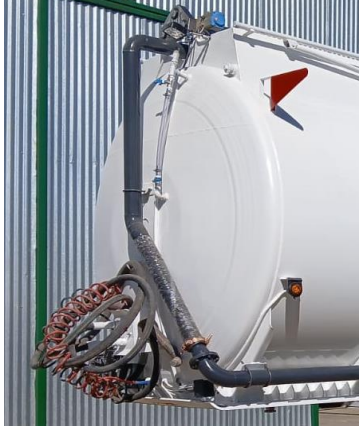
MEDICIÓN DE ESPESORES POR ULTRASONIDO EN:						Milimetro (mm)	
Punto	Casquete 1	Casquete 2	S1	S2	S3	S4	Espesor mínimo
1	5,9	6,0	5,9	6,1	5,9	6,1	5,9
2	6,2	6,3	5,7	5,8	6,3	6,0	5,7
3	6,0	6,1	6,1	5,9	6,1	5,9	5,9
4	6,1	6,0	6,0	6,2	6,2	6,3	6,0
5	5,8	6,2	6,2	5,7	6,0	6,2	5,8
6	6,0	5,9	5,9	6,1	6,3	6,4	5,9
7	6,1	6,1	6,0	6,0	6,4	6,2	6,0
8	5,9	5,9	6,1	6,2	6,6	6,0	5,9
9	6,2	6,3	6,0	6,3	6,2	5,9	5,9

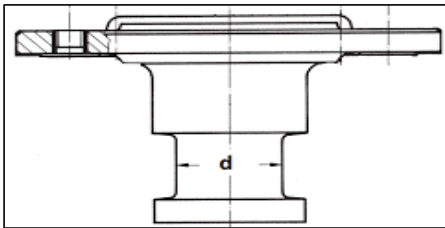
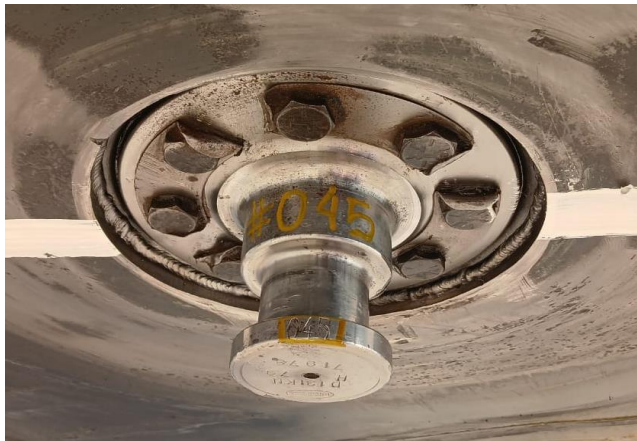
MARCA	JOST
CAPACIDAD	65 TONELADAS
Nº IDENT.	#045
DÍAMETRO	Ø50,9
APROBADO	SI <input checked="" type="checkbox"/> NO <input type="checkbox"/>
