| | | | INFORME DE I.N.D | | | Nº 16.663 | | | | | |
| | | | ELEVADOR HOMBRO RECTO | | | HOJA 2 de 2 | | | | | |

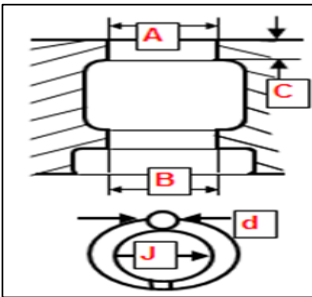
| | | | | | | | | | | | | | | | | | | |
| Detección de Fisuras | | X | | | | | | | | | | | | | | | | | | | | | |
| Medición de Boca | | X | |

<table><tr><td>A</td><td>50,1</td><td>mm</td></tr><tr><td>B</td><td>60</td><td>mm</td></tr><tr><td>C</td><td>29</td><td>mm</td></tr><tr><td>J-juego lat.</td><td>0,1</td><td>mm</td></tr><tr><td>d-(dia.perno)</td><td>1 5/16</td><td>mm</td></tr></table>
