INFORME DE I.N.D			Nº 16.682					
	LINEA			HOJA 1 de 1					
			CATEGORIA INSPECCIÓN			II			
PROCEDIMIENTO: PO-40	<input checked="" type="checkbox"/>	CLIENTE: CAM SRL	FECHA: 06	02	2025				
PRÁCTICA DEL CLIENTE: <input type="checkbox"/>	Nº PARTE: 3.666	LUGAR DE INSPECCIÓN: BASE GM END S.R.L.							
DIAMETRO: Ø2	LONGITUD: 2,90 MTS	IDENT N°: #238-2	VIGENCIA: 6 MESES						
Inspección a metal limpio:	Arenado <input type="checkbox"/>	Limpieza Mecánica <input checked="" type="checkbox"/>							
Inspección con Ultrasonido	Falla <input type="checkbox"/>	Espesor <input checked="" type="checkbox"/>							
Inspección por Partículas Mag.	Húmedas <input type="checkbox"/>	Secas <input checked="" type="checkbox"/>							
Prueba Hidráulica	Presión de Diseño	3000	PSI						
	Presión de Prueba	3000	PSI						
	Presión de Trabajo	3000	PSI						
Condiciones de Entrega:	Desarmado <input checked="" type="checkbox"/>	Armado <input type="checkbox"/>

DETALLE DE TAREAS REALIZADAS - OBSERVACIONES - COMENTARIOS

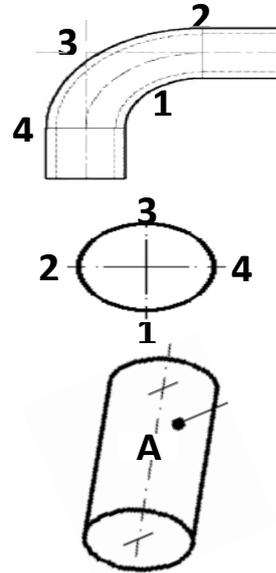
MEDICIÓN DE ESPESORES POR ULTRASONIDO (EN mm)				
DESCRIPCIÓN	1	2	3	4
PLANO A	8,6	8,2	8,4	8,8
PLANO B	-	-	-	-
PLANO C	-	-	-	-
PLANO D	-	-	-	-
PLANO E	-	-	-	-
PLANO F	-	-	-	-
PLANO G	-	-	-	-
PLANO H	-	-	-	-
PLANO I	-	-	-	-
PLANO J	-	-	-	-
PLANO K	-	-	-	-
PLANO L	-	-	-	-
