| | INFORME DE I.N.D | | | | Nº 16.686 | | | | |
| | CADENA | | | | HOJA 1 de 1 | | | | |
| PROCEDIMIENTO: | PO-35 | X | CLIENTE: | TRANSPORTE JMB | | FECHA: | 13 | 03 | 2025 |
| PRÁCTICA DEL CLIENTE: | | | EQUIPO: | #76-2 | LUGAR DE INSPECCIÓN: | BASE GM END S.R.L. | | | |

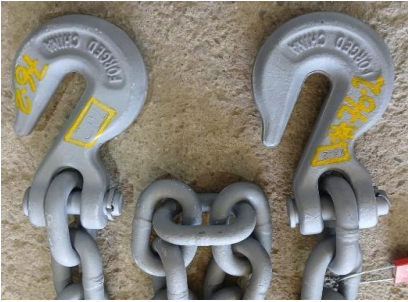
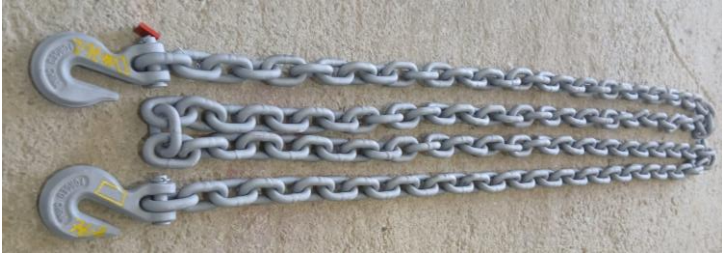
| Detección de Fisuras | X | | | | | | | | |
| Estado del Gancho | X | | | | | | | | |
| Estado del Eslabón | X | | | | | | | | |
| Estado de Perno de Gancho | X | | | | | | | | |
| Aprobación según procedimiento Nº PO-35 API 8 A B - ASTM E-709 | | | SI | | | | | | |
