| | INFORME DE I.N.D | | | Nº 15.960 | | | | | | | | | | | | | | | | | | | | | | | | | | | | | | | | | | | | | | | | | | | | | | | |
| | BIELAS | | | HOJA 1 de 2 | | | | | | | | | | | | | | | | | | | | | | | | | | | | | | | | | | | | | | | | | | | | | | | |
| | | | | CATEGORIA INSPECCIÓN | | | | | | | | | | | | | | | | | | | | | | | | | | | | | | | | | | | | | | | | | | | | | | | |
| MARCA: | CATERPILLAR | | MOTOR: | JOH 371 | PROPIETARIO: | PAE | | | | | | | | | | | | | | | | | | | | | | | | | | | | | | | | | | | | | | | | | | | | | |

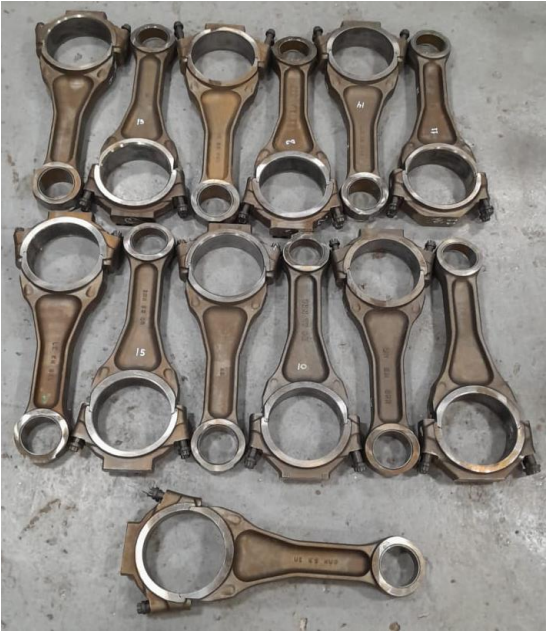
| | INFORME DE I.N.D | | | Nº 15.960 | | | | | | | | | | | | | | | | | | | | | | | | | | | | | | | | | | | | | | | | | | | | | | | |
|---|---|---|---|---|---|---|---|---|---|---|---|---|---|---|---|---|---|---|---|---|---|---|---|---|---|---|---|---|---|---|---|---|---|---|---|---|---|---|---|---|---|---|---|---|---|---|---|---|---|---|---|
| Detección de Fisuras | <input checked="" type="checkbox"/> | <input type="checkbox"/> | | | | | | | | | | | | | | | | | | | | | | | | | | | | | | | | | | | | | | | | | | | | | | | | | |
| Cabeza de Biela | <input checked="" type="checkbox"/> | <input type="checkbox"/> | | | | | | | | | | | | | | | | | | | | | | | | | | | | | | | | | | | | | | | | | | | | | | | | | |
| Cuerpo de Biela | <input checked="" type="checkbox"/> | <input type="checkbox"/> | | | | | | | | | | | | | | | | | | | | | | | | | | | | | | | | | | | | | | | | | | | | | | | | | |
| Perno de Unión | <input checked="" type="checkbox"/> | <input type="checkbox"/> | | | | | | | | | | | | | | | | | | | | | | | | | | | | | | | | | | | | | | | | | | | | | | | | | |
| Pie de Biela | <input checked="" type="checkbox"/> | <input type="checkbox"/> | | | | | | | | | | | | | | | | | | | | | | | | | | | | | | | | | | | | | | | | | | | | | | | | | |
| Aprobacion según procedimiento Nº PO-01 ASTM E 709 | SI | | | | | | | | | | | | | | | | | | | | | | | | | | | | | | | | | | | | | | | | | | | | | | | | | | |
