| | INFORME DE I.N.D | | | | Nº 16.759 | | | | |
| | GRILLETE OMEGA | | | | HOJA 1 de 1 | | | | |
| PROCEDIMIENTO: PO-33 | | X | | CLIENTE: SURCOR S.R.L | FECHA: 08 04 2025 | | | | |
| MARCA: CROSBY | | DIAMETRO: Ø¾ | | CAPACIDAD: 4 ¾ | | | | | |

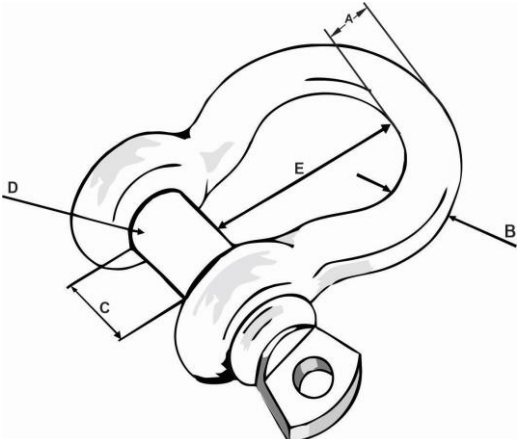
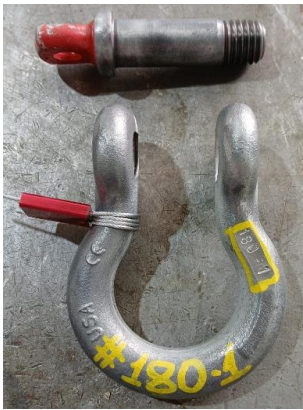
| DESCRIPCIÓN | | APTO | | NO APTO | | DIMENSIONAL GRILLETE Ω | | | |
| Detección de Fisuras | | X | | | | Medida A | | 20 mm | |
| Condición de Ojal | | X | | | | Medida B | | 19 mm | |
| Condición de Cuerpo | | X | | | | Medida C | | 33,7 mm | |
| Condición de Perno | | X | | | | Medida D | | 22 mm | |
| | | | | | | Medida E | | 72 mm | |
