INFORME DE I.N.D

EQUIPO DE VACIO

CLIENTE: CAM SRL

Nº PARTE: 3.642

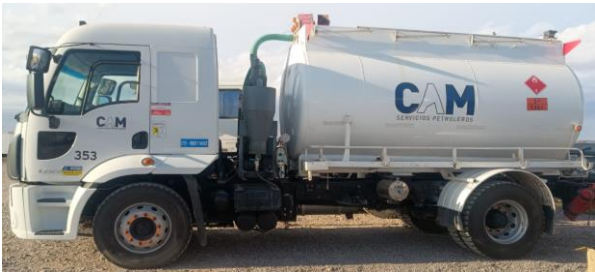
| MEDICIÓN DE ESPEORES POR ULTRASONIDO EN: | | | | | | Milímetros (mm) | |
| Punto | Casquete 1 | Casquete 2 | S1 | S2 | S3 | S4 | Espesor mínimo |
