| | <b>INFORME DE I.N.D</b> | | <b>Nº 16.797</b> | |
| | <b>GRILLETE OMEGA</b> | | <b>CATEGORIA INSPECCIÓN</b> | |
| PROCEDIMIENTO: <b>PO-33</b> | <input checked="" type="checkbox"/> | CLIENTE: <b>CAM SRL</b> | FECHA: 10 04 2025 | |

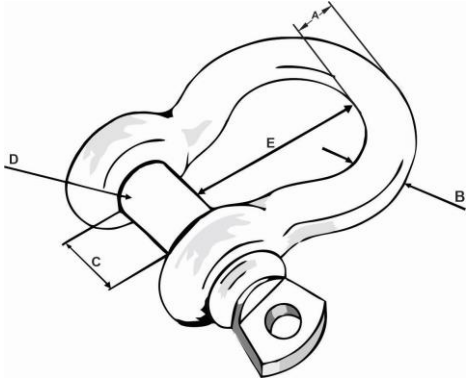
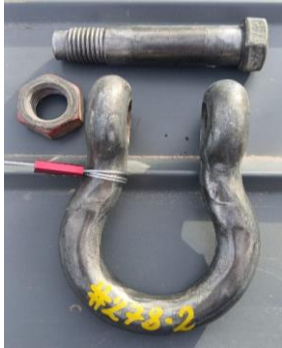
| <b>DESCRIPCIÓN</b> | <b>APTO</b> | <b>NO APTO</b> | <b>DIMENSIONAL GRILLETE Ω</b> | |
| Detección de Fisuras | <input checked="" type="checkbox"/> | <input type="checkbox"/> | Medida A | 24,5 mm |
| Condición de Ojal | <input checked="" type="checkbox"/> | <input type="checkbox"/> | Medida B | 25,3 mm |
| Condición de Cuerpo | <input checked="" type="checkbox"/> | <input type="checkbox"/> | Medida C | 45,7 mm |
| Condición de Perno | <input checked="" type="checkbox"/> | <input type="checkbox"/> | Medida D | 28 mm |
| | | | Medida E | 98,4 mm |
