| | INFORME DE I.N.D | | | | Nº 16.845 | | | | |
| | CADENA | | | | HOJA 1 de 1 | | | | |
| PROCEDIMIENTO: | PO-35 | X | CLIENTE: | TRANSPORTE JMB | | FECHA: | 14 | 04 | 2025 |
| PRÁCTICA DEL CLIENTE: | | | EQUIPO: | 114 | LUGAR DE INSPECCIÓN: | BASE GM END S.R.L. | | | |

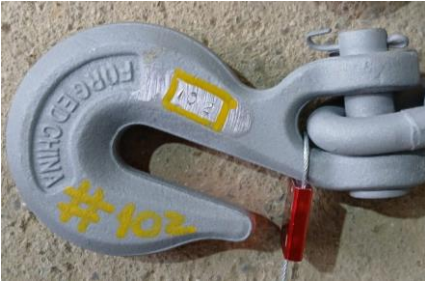
| Detección de Fisuras | X | | | | | | | | |
| Estado del Gancho | X | | | | | | | | |
| Estado del Eslabón | X | | | | | | | | |
| Estado de Perno de Gancho | X | | | | | | | | |
