INFORME DE I.N.D		Nº 16.849
			HOJA 1 de 2
CISTERNA DE ABASTECIMIENTO			CATEGORIA INSPECCIÓN
			II
PROCEDIMIENTO:	PO-63	<input checked="" type="checkbox"/>	CLIENTE: TRANSPORTE JMB
			FECHA: 16 04 2025
PRÁCTICA DEL CLIENTE:	<input type="checkbox"/>	Nº PARTE: 3.509	LUGAR DE INSPECCIÓN: BASE CLIENTE
MARCA: SAYI	MODELO: N/A	CAPACIDAD: 25 M3	
INTERNO: #CL 77	DOMINIO: AE 385 VA	VIGENCIA: 12 MESES

INFORME DE I.N.D	Nº 16.849 HOJA 2 de 2
	CISTERNA DE ABASTECIMIENTO	w.o.

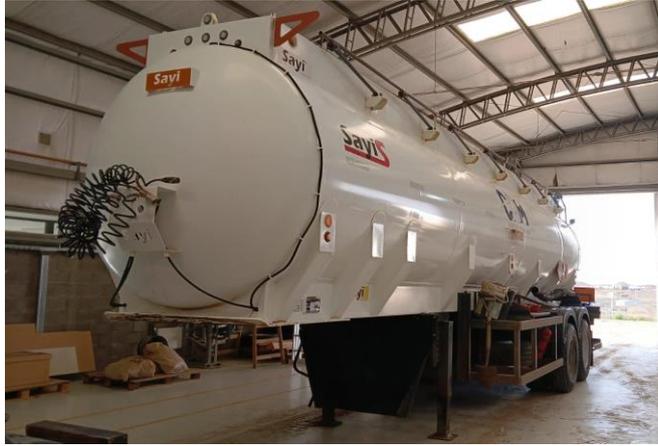
MEDICIÓN DE ESPESORES POR ULTRASONIDO EN:						Milimetro (mm)	
Punto	Casquete 1	Casquete 2	S1	S2	S3	S4	Espesor mínimo
1	6,7	6,5	6,6	6,6	6,4	6,6	6,4
2	6,9	6,7	6,9	6,9	6,6	6,9	6,6
3	6,6	6,6	6,7	6,7	6,9	6,7	6,6
4	6,7	6,8	6,4	6,4	6,7	6,6	6,4
5	6,9	6,7	6,3	6,7	6,8	6,7	6,3
6	6,6	6,5	6,5	6,9	6,6	6,9	6,5
7	6,7	6,7	6,7	6,6	6,9	6,8	6,6
8	6,9	6,9	6,9	6,8	6,8	6,9	6,8
9	6,8	6,5	6,8	6,7	6,7	6,8	6,5

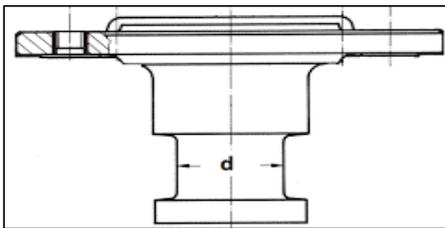
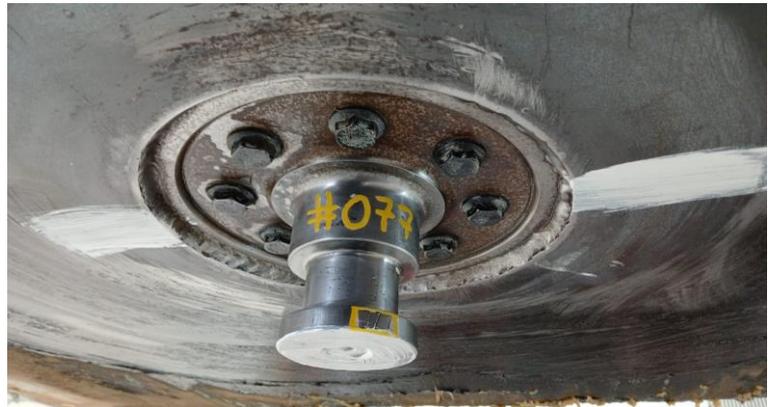
MARCA	JOST
CAPACIDAD	65000 TON.
Nº IDENT.	#077
DIÁMETRO	Ø50,3
APROBADO	SI <input checked="" type="checkbox"/> NO <input type="checkbox"/>
