<b>INFORME DE I.N.D</b>	<b>Nº 16.991</b>
	<b>EQUIPO VACTOR</b>	HOJA 1 de 2
		CATEGORIA INSPECCIÓN

PROCEDIMIENTO: <b>PO-63</b> <input checked="" type="checkbox"/>	CLIENTE: <b>CAM SRL</b>	FECHA: 14 / 06 / 2025
PRÁCTICA DEL CLIENTE: <input type="checkbox"/>	Nº PARTE: 3.817	LUGAR DE INSPECCIÓN: <b>BASE GM END S.R.L.</b>
MARCA: SAYI	MODELO: -	CAPACIDAD: 12 M3
INTERNO: #196	DOMINIO: DEK 083	VIGENCIA: 12 MESES

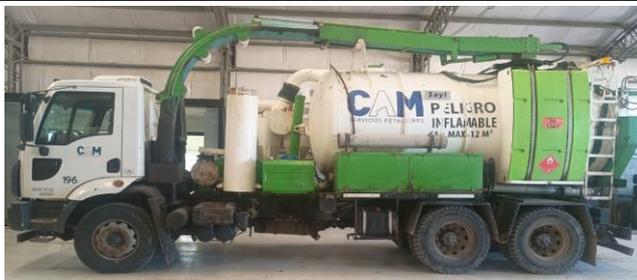
MEDICIÓN DE ESPESORES POR ULTRASONIDO EN:						Milímetros (mm)	
Punto	Casquete 1	Casquete 2	S1	S2	S3	S4	Espesor mínimo
1	6,5	6,4	6,1	6,1	6,4	6,3	6,1
2	6,6	6,6	6,2	6,2	6,3	6,2	6,2
3	6,4	6,4	6,4	6,0	6,2	6,4	6,0
4	6,3	6,5	6,3	6,3	6,0	6,0	6,0
5	6,4	6,3	6,5	6,2	6,1	6,2	6,1
6	6,5	6,6	6,6	6,1	6,5	6,3	6,1
7	6,6	6,3	6,2	6,3	6,3	6,4	6,2
8	6,4	6,2	6,4	6,2	6,2	6,2	6,2
9	6,3	6,4	6,5	6,3	6,4	6,3	6,3
