INFORME DE I.N.D	Nº 17.033
	CISTERNA DE ABASTECIMIENTO	HOJA 1 de 2
		CATEGORIA INSPECCIÓN

PROCEDIMIENTO: PO-63 <input checked="" type="checkbox"/>	CLIENTE: CAM SRL	FECHA: 01 / 07 / 2025
PRÁCTICA DEL CLIENTE: <input type="checkbox"/>	Nº PARTE: 3.834	LUGAR DE INSPECCIÓN: BASE CLIENTE
MARCA: RANDON	MODELO: -	CAPACIDAD: 35 M3
INTERNO: #CL 46	DOMINIO: NZY 572	VIGENCIA: 12 MESES

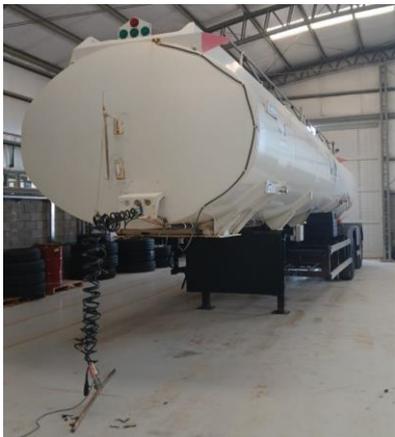
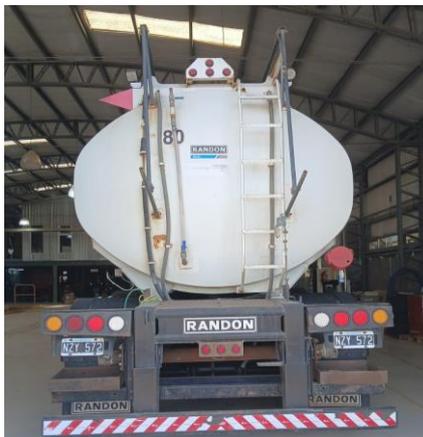
MEDICIÓN DE ESPESORES POR ULTRASONIDO EN:						Milimetro (mm)	
Punto	Casquete 1	Casquete 2	S1	S2	S3	S4	Espesor mínimo
1	4,6	4,5	4,3	4,0	4,2	4,5	4,0
2	4,8	4,7	4,2	3,9	4,3	4,4	4,2
3	4,7	4,3	4,1	4,3	4,1	4,3	4,1
4	4,6	4,6	4,3	4,1	4,5	4,2	4,1
5	4,7	4,5	4,2	4,2	4,4	4,1	4,1
6	4,8	4,7	4,3	4,2	4,3	3,9	4,2
7	4,4	4,6	4,1	4,3	4,2	4,1	4,1
8	4,5	4,9	4,5	3,9	4,1	4,7	4,1
9	4,6	4,8	4,3	4,1	4,3	4,6	4,1

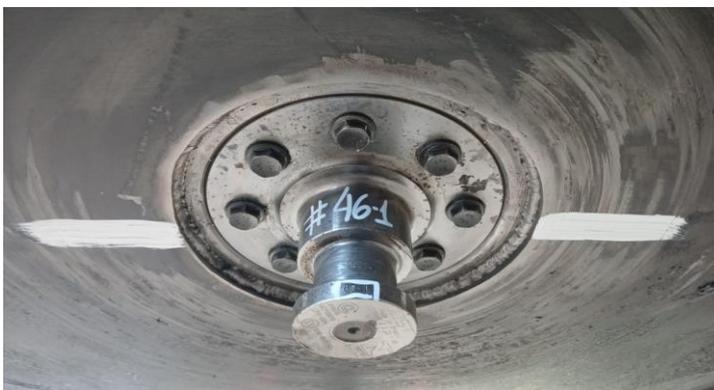
MARCA	JOST
CAPACIDAD	65 TONELADAS
Nº IDENT.	#46-1
DIÁMETRO	50,6
APROBADO	SI <input checked="" type="checkbox"/> X NO <input type="checkbox"/>
