INFORME DE I.N.D		Nº 17.112 HOJA 1 de 2	
	CISTERNA DE ABASTECIMIENTO		CATEGORIA INSPECCIÓN III	
PROCEDIMIENTO: PO-63 <input checked="" type="checkbox"/>	CLIENTE: VIENTOS DEL SUR	FECHA: 21 07 2025		
PRÁCTICA DEL CLIENTE: <input checked="" type="checkbox"/>	Nº PARTE: 3.758	LUGAR DE INSPECCIÓN: BASE GM END S.R.L.		
MARCA: MILEI	MODELO: N/A	CAPACIDAD: 25 M³		
INTERNO: #908	DOMINIO: N/A	VIGENCIA: 12 MESES

INFORME DE I.N.D	Nº 17.112 HOJA 2 de 2
	CISTERNA DE ABASTECIMIENTO	w.o.

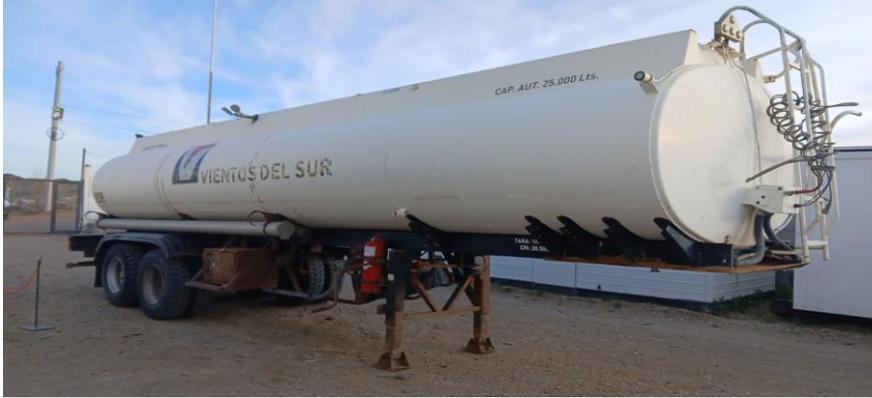
MEDICIÓN DE ESPESORES POR ULTRASONIDO EN:						Milimetro (mm)	
Punto	Casquete 1	Casquete 2	S1	S2	S3	S4	Espesor mínimo
1	5,7	6,3	6,3	4,2	4,2	4,3	4,2
2	6,0	6,0	6,0	4,5	4,3	4,2	4,2
3	5,9	6,1	6,2	4,0	4,1	4,2	4,0
4	6,2	6,2	5,9	4,3	4,5	4,1	4,1
5	5,1	5,9	5,8	4,1	4,2	4,4	4,1
6	5,0	5,9	5,9	4,5	4,3	4,3	4,3
7	5,5	5,8	6,1	4,2	4,1	4,2	4,1
8	6,1	5,9	6,1	4,3	4,3	4,2	4,2
9	5,7	6,2	6,2	4,1	4,2	4,6	4,1

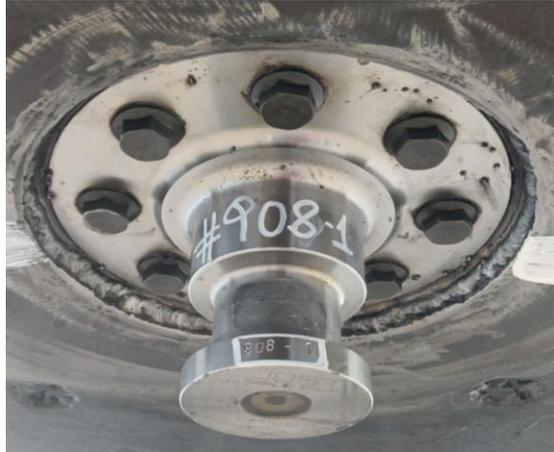
MARCA	JOST
CAPACIDAD	N/A
Nº IDENT.	#908-1
DIÁMETRO	50,6 mm
APROBADO	SI <input checked="" type="checkbox"/> NO <input type="checkbox"/>
