INFORME DE I.N.D	Nº 17.113
	EQUIPO DE VACÍO	HOJA 1 de 2
		CATEGORIA INSPECCIÓN

PROCEDIMIENTO: PO-63 <input checked="" type="checkbox"/>	CLIENTE: VIENTOS DEL SUR	FECHA: 22 / 07 / 2025
PRÁCTICA DEL CLIENTE: <input type="checkbox"/>	Nº PARTE: 3.761	LUGAR DE INSPECCIÓN: BASE GM END S.R.L.
MARCA: SCORSA	MODELO: -	CAPACIDAD: 12 M3
INTERNO: #758	DOMINIO: AC 863 RX	VIGENCIA: 12 MESES

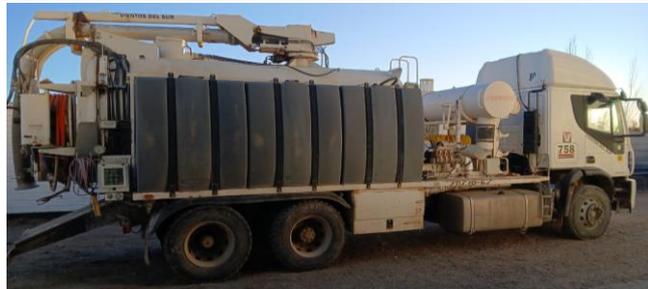
MEDICIÓN DE ESPEORES POR ULTRASONIDO EN:						Milímetros (mm)	
Punto	Casquete 1	Casquete 2	S1	S2	S3	S4	Espesor mínimo
1	6,5	6,4	6,1	6,1	6,4	6,3	6,1
2	6,6	6,6	6,2	6,2	6,3	6,2	6,2
3	6,4	6,4	6,4	6,0	6,2	6,4	6,0
4	6,3	6,5	6,3	6,3	6,0	6,0	6,0
5	6,4	6,3	6,5	6,2	6,1	6,2	6,1
6	6,5	6,6	6,6	6,1	6,5	6,3	6,1
7	6,6	6,3	6,2	6,3	6,3	6,4	6,2
8	6,4	6,2	6,4	6,2	6,2	6,2	6,2
9	6,3	6,4	6,5	6,3	6,4	6,3	6,3
