INFORME DE I.N.D		Nº 17.135 HOJA 1 de 1		
	PERNO DE ENGANCHE				CATEGORIA INSPECCIÓN II
PROCEDIMIENTO: PO-37 <input checked="" type="checkbox"/>	CLIENTE: CAM SRL	FECHA: 25 07 2025			
PRÁCTICA DEL CLIENTE: <input type="checkbox"/>	Nº PARTE: 3.769	LUGAR DE INSPECCIÓN: BASE GM END S.R.L.			
MARCA: JOST	CAPACIDAD: 50,3	Nº DE PERNO: #15-2			
INTERNO: CS-15	DOMINIO: AE-777-KU	VIGENCIA: 12 MESES

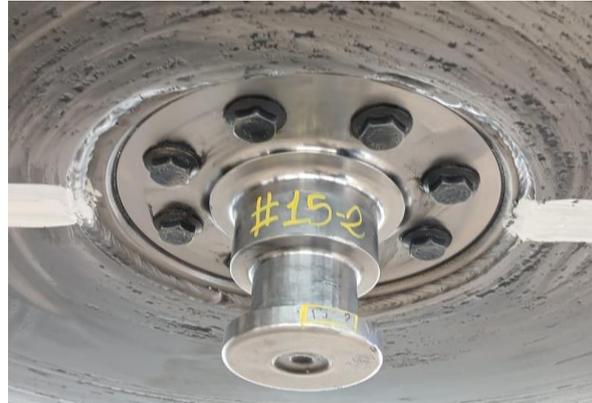
DESCRIPCIÓN	APTO	NO APTO
Detección de Fisuras	<input checked="" type="checkbox"/>	<input type="checkbox"/>
Estado de Cuerpo	<input checked="" type="checkbox"/>	<input type="checkbox"/>

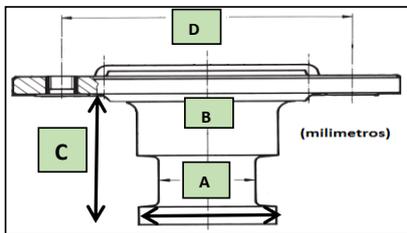
DESCRIPCIÓN	MEDIDAS	
Medida de A	50,3	mm
