INFORME DE I.N.D		Nº 17.179 HOJA 1 de 2		
	CISTERNA DE ABASTECIMIENTO			CATEGORIA INSPECCIÓN	
PROCEDIMIENTO: PO-63 <input checked="" type="checkbox"/>	CLIENTE: CAM SRL	FECHA:	07	08	2025
PRÁCTICA DEL CLIENTE: <input type="checkbox"/>	Nº PARTE: 3.864	LUGAR DE INSPECCIÓN:	BASE CLIENTE		
MARCA: RANDOM	MODELO: N/A	CAPACIDAD:	35 M3		
INTERNO: # CL 52	DOMINIO: NZY 574	VIGENCIA:	12 MESES

INFORME DE I.N.D	Nº 17.179
	CISTERNA DE ABASTECIMIENTO	HOJA 2 de 2
		w.o.

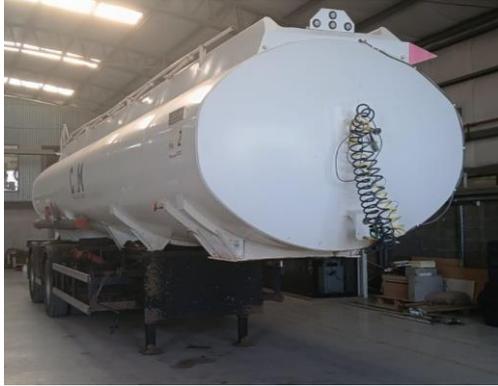
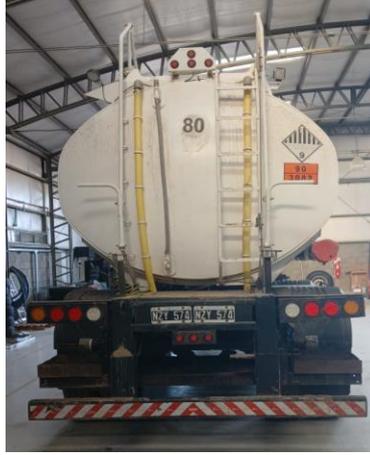
MEDICIÓN DE ESPESORES POR ULTRASONIDO EN:						Milimetro (mm)	
Punto	Casquete 1	Casquete 2	S1	S2	S3	S4	Espesor mínimo
1	3,9	4,0	4,4	4,4	4,4	4,6	4,0
2	3,9	4,0	4,4	4,5	4,6	4,5	4,0
3	4,1	4,1	4,9	4,8	4,6	4,4	4,1
4	4,1	4,3	4,5	4,6	4,5	4,5	4,1
5	4,0	4,1	4,4	4,7	4,6	4,7	4,0
6	4,0	4,2	4,5	4,7	4,5	4,8	4,0
7	4,2	4,1	4,6	4,6	4,5	4,7	4,1
8	4,3	4,0	4,6	4,8	4,6	4,7	4,0
9	4,0	3,9	4,9	4,9	4,8	4,8	3,9

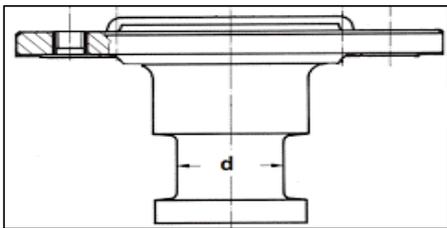
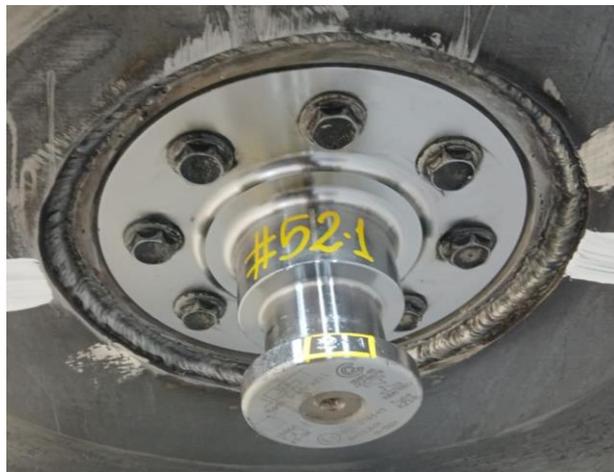
MARCA	JOST
CAPACIDAD	60 TON
Nº IDENT.	# 52-1
DIÁMETRO	Ø50,9
APROBADO	SI <input checked="" type="checkbox"/> NO <input type="checkbox"/>
