<b>INFORME DE I.N.D</b>		<b>Nº 17.232</b> HOJA 1 de 1		
	<b>PERNO DE ENGANCHE</b>				CATEGORIA INSPECCIÓN
PROCEDIMIENTO: <b>PO-37</b> <input checked="" type="checkbox"/>	CLIENTE: <b>TRANSPORTE MAZZEO</b>	FECHA: 29 05 2025			
PRÁCTICA DEL CLIENTE: <input type="checkbox"/>	Nº PARTE: <b>3.892</b>	LUGAR DE INSPECCIÓN: <b>BASE GM END S.R.L.</b>			
MARCA: <b>JOST</b>	DIAMETRO: <b>49,9</b>	Nº DE PERNO: <b>004</b>			
INTERNO: <b>004</b>	DOMINIO: <b>OLV-585</b>	VIGENCIA: <b>12 MESES</b>

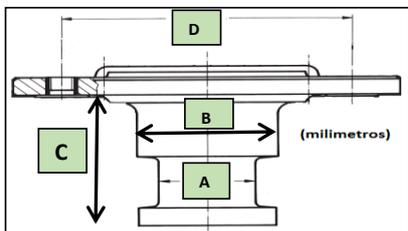
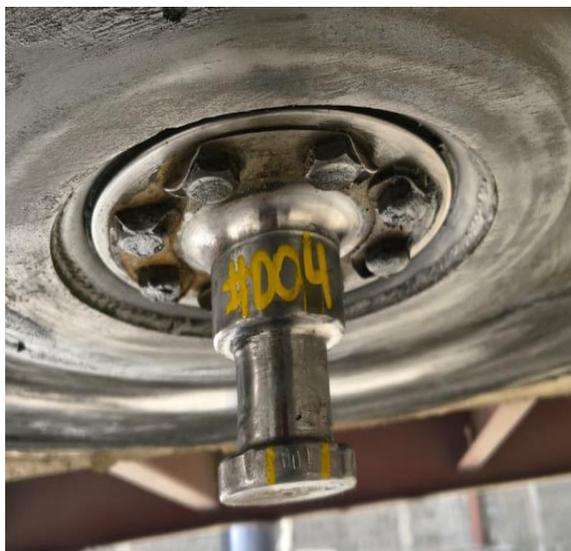
DESCRIPCIÓN	APTO	NO APTO
Detección de Fisuras	X	
Estado de Cuerpo	X

DESCRIPCIÓN	MEDIDAS	
Medida de A	49,9	mm
Medida de B	72,9	mm
Medida de C	41,8	mm
Medida de D		mm
