INFORME DE I.N.D		Nº 17.342 HOJA 1 de 2		
	VECTOR		CATEGORIA INSPECCIÓN IV		
PROCEDIMIENTO: PO-63 <input checked="" type="checkbox"/>	CLIENTE: VIENTOS DEL SUR	FECHA:	19	09	2025
PRÁCTICA DEL CLIENTE: <input type="checkbox"/>	Nº PARTE: 3.799	LUGAR DE INSPECCIÓN:	BASE GM END S.R.L.		
MARCA: ECONOVO	MODELO: N/A	CAPACIDAD:	15 MTS³		
INTERNO: #979	DOMINIO: AG-233-YE	VIGENCIA:	12 MESES

DETALLE DE INSPECCIÓN

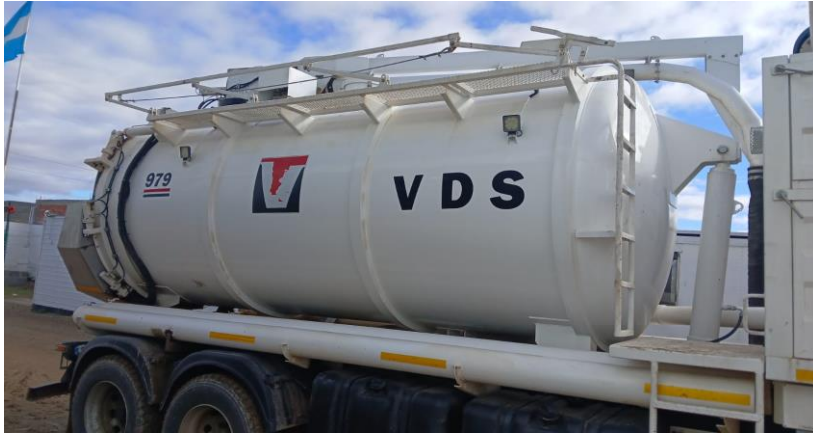
MEDICIÓN DE ESPESORES POR ULTRASONIDO EN:						Milimetro (mm)	
Punto	Casquete 1	Casquete 2	S1	S2	S3	S4	Espesor mínimo
1	6,5	6,5	6,4	6,6	6,4	6,4	6,4
2	6,2	6,4	6,2	6,4	6,4	6,6	6,2
3	6,7	6,5	6,6	6,4	6,5	6,4	6,4
4	6,5	6,5	6,4	6,3	6,4	6,5	6,3
5	6,3	6,2	6,2	6,4	6,5	6,3	6,2
6	6,8	6,6	6,5	6,4	6,6	6,7	6,4
7	6,6	6,6	6,8	6,8	6,7	6,3	6,3
8	6,4	6,3	6,2	6,4	6,3	6,6	6,2
9	6,7	6,5	6,3	6,4	6,6	6,5	6,3

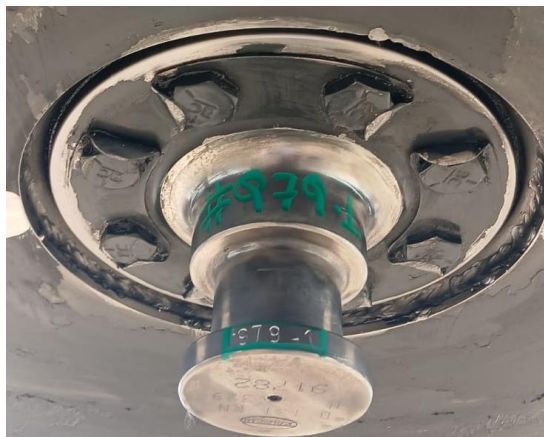
MARCA	TORMECAN
CAPACIDAD	15 M³
Nº IDENT.	#979-1
DIÁMETRO	50,8
APROBADO	SI <input checked="" type="checkbox"/> NO <input type="checkbox"/>
