INFORME DE I.N.D	Nº 17.346
	CAMIÓN GUINCHE	HOJA 1 de 3
		CATEGORIA INSPECCIÓN
		IV

MARCA:	MERCEDES BENZ	MODELO:	4844	DOMINIO:	AD-176-JM
Nº PARTE:	3800	IDENT Nº:	695	VIGENCIA:	12 MESES

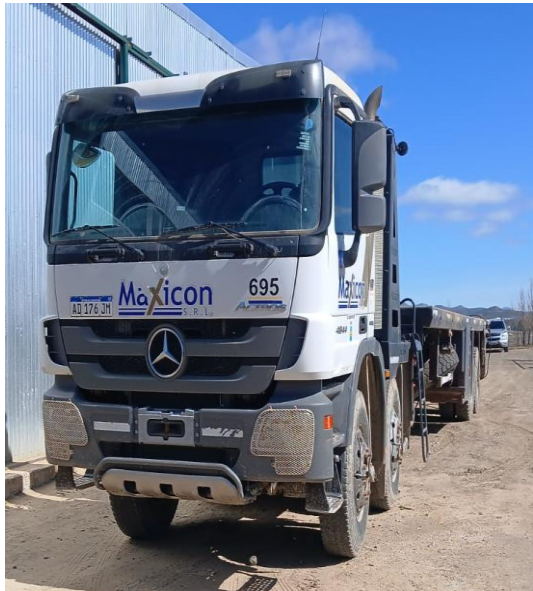
DESCRIPCIÓN	Nº SERIE	APTO	NO APTO	
Detección de Fisuras		X

Cola de Cadena	695-8	X		
Terminal de Cable	695-5	X		
Gancho Doble		X		
Estaquera Principal	695-6/965-7	X		
Estaquera Auxiliar		X		
Porta Estaquera	695-1/2/3/4	X		
Base de Malacate		X		
Defensa de Malacate	695-9	X		
Soporte de Rolo		X		
Quinta Rueda

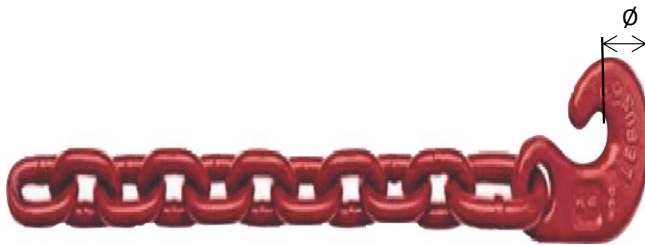
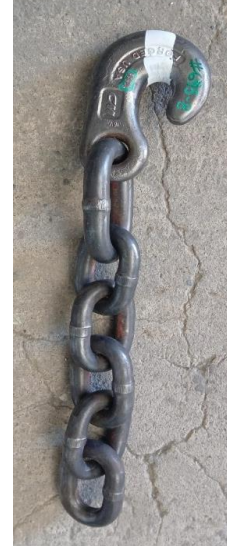
Nº	Capacidad	Marca	Nº de	Longitud	Medida de	Ø diámetro de
1	N/A	CM	695-6	260 MM	1 1/8	1-1 1/8

DESCRIPCIÓN	APTO	NO APTO
Cola de cadena	<input checked="" type="checkbox"/>	<input type="checkbox"/>

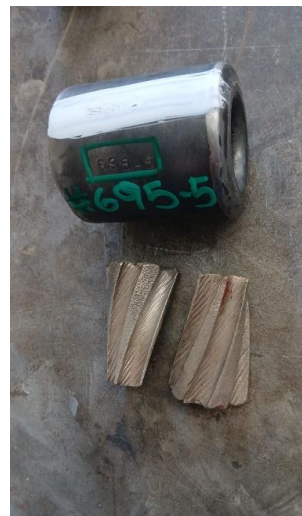
Nº	Capacidad	Marca	Nº de	OD	Ø INFERIOR	Ø SUPERIOR	Ø CABLE	ESTADO DE BRONCE
1	N/A	N/A	695-5	1 1/4	31,8 MM	44 MM	70MM	OK

DESCRIPCIÓN	APTO	NO APTO
Terminal del cable	<input checked="" type="checkbox"/>	<input type="checkbox"/>
