| | INFORME DE I.N.D | | | Nº 17.354 | | | | | |
| | PERNO DE ENGANCHE | | | HOJA 1 de 1 | | | | | |
| MARCA: | JOST | | MODELO: | N/A | Nº DE PERNO: | # 323 | | | |
| INTERNO: | CS-17 | | DOMINIO: | AF-323-KR | VIGENCIA: | 12 MESES | | | |

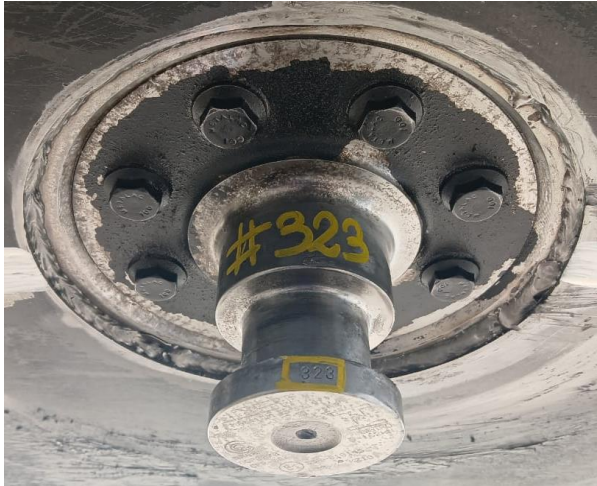
| Detección de Fisuras | | X | | | | | | | |
| Estado de Cuerpo | | X | | | | | | | |

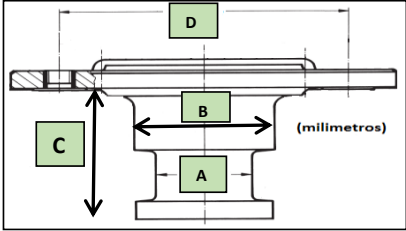
| Medida de A | | 50,4 | mm | | | | | | |
| Medida de B | | 73 | mm | | | | | | |
| Medida de C | | 90,2 | mm | | | | | | |
| Medida de D | | N/A | | | | | | | |
