<b>INFORME DE I.N.D</b>		<b>Nº 17.430</b> HOJA 1 de 1		
	<b>PERNO DE ENGANCHE</b>				CATEGORIA INSPECCIÓN IV
PROCEDIMIENTO: <b>PO-37</b> <input checked="" type="checkbox"/>	CLIENTE: <b>VIENTOS DEL SUR</b>	FECHA:	20	10	2025
PRÁCTICA DEL CLIENTE: <input type="checkbox"/>	Nº PARTE: <b>3.939</b>	LUGAR DE INSPECCIÓN:	<b>BASE CLIENTE</b>		
MARCA: <b>JOST</b>	DIAMETRO: <b>50,4 MM</b>	Nº DE PERNO:	<b>936-1</b>		
INTERNO: <b>936</b>	DOMINIO: <b>AA-668-EU</b>	VIGENCIA:	<b>12 MESES</b>

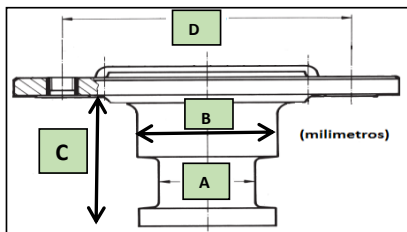
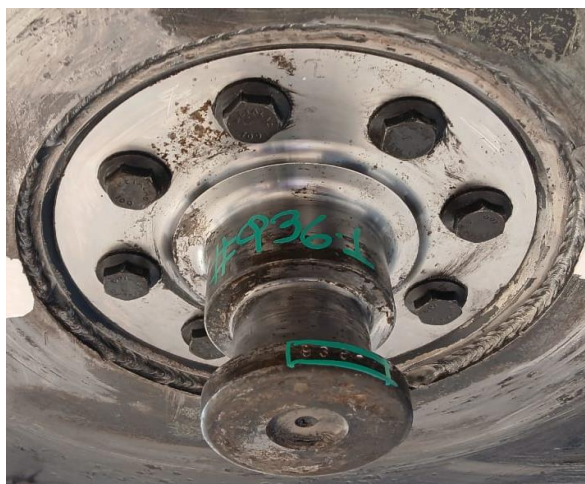
DESCRIPCIÓN	APTO	NO APTO
Detección de Fisuras	X	
Estado de Cuerpo	X

DESCRIPCIÓN	MEDIDAS	
Medida de A	50,4	mm
Medida de B	73	mm
Medida de C	90	mm
Medida de D
