INFORME DE I.N.D	Nº 17,444
	CALDERA DE VAPOR	HOJA 1 de 5
		CATEGORIA INSPECCIÓN IV

PROCEDIMIENTO: POI 45 <input checked="" type="checkbox"/>	CLIENTE: VIENTOS DEL SUR	FECHA: 29 / 10 / 2025
PRÁCTICA DEL CLIENTE: <input type="checkbox"/>	Nº PARTE: 3951	LUGAR DE INSPECCIÓN: BASE GM END S.R.L.
DOMINIO: MHW-251	IDENT Nº: 289	VIGENCIA: 12 MESES

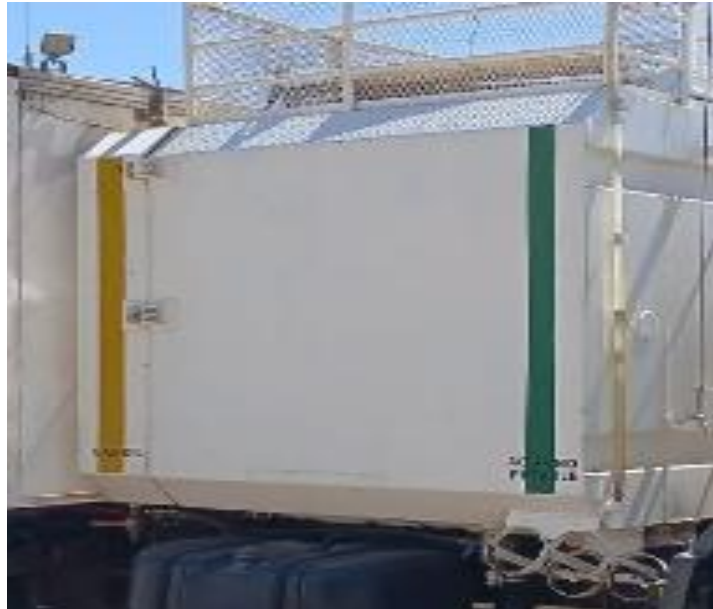
APTO	NO APTO
PRUEBA DE HERMETICIDAD	<input checked="" type="checkbox"/>	<input type="checkbox"/>

ELEMENTO	LATERAL DERECHO						X	LATERAL IZQUIERDO						
		1	2	3	4	5		6		1	2	3	4	5
TANQUE DE GAS&OIL MEDIDAS	A	4.6	4.5	4.5	5	4.5	5	A	4.5	5	4.5	4.5	4.8	4.7
	B	4.7	4.8	4.8	5.2	4.8	5	B	4.8	5.2	4.8	4.8	4.9	4.8
	C	4.6	4.5	4.9	5.3	4.9	5.1	C	4.9	5.3	4.5	4.9	4.7	5
	D	4.5	4.7	5.1	5.1	5.1		D	5.1	5.1	4.7	5.1	4.6	5.1
TANQUE DE AGUA MEDIDAS		1	2	3	4	5	6		1	2	3	4	5	6
	A	4.8	4.7	4.9	5	4.9	4.5	A	4.7	4.9	4.5	4.8	4.7	4.9
	B	4.9	4.8	5	4.7	5	4.7	B	4.8	5	4.7	4.9	4.8	5
	C	4.7	5	5	4.9	5	4.8	C	5	5	4.8	4.7	5	5
	D	4.9	5.1	5.1	4.8	5.1	4.9	D	5.1	5.1	4.9	4.6	5.1	5.1

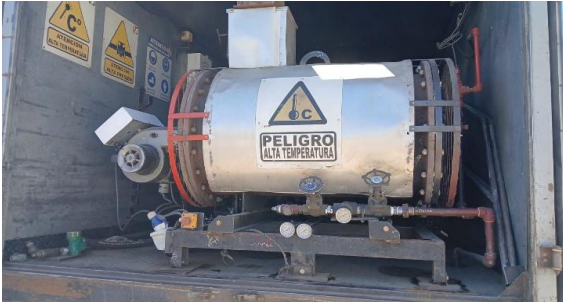
FOTO ILUSTRATIVA INTERCAMBIADOR DE CALOR

PRUEBA HIDRÁULICA		
Presión de Diseño	2500	PSI
Presión de Prueba	2500	PSI
Presión de Trabajo	2500	PSI

MEDICIÓN DE ESPESORES POR ULTRASONIDO EN:						Milímetros (mm)
Punto	CASQUETE A	CASQUETE B	S1	S2	S3	S4
1	9.3	9.5	9.4	9.3	9.2	9.2
2						
3						
4						
5						
6						
7						
8						
9

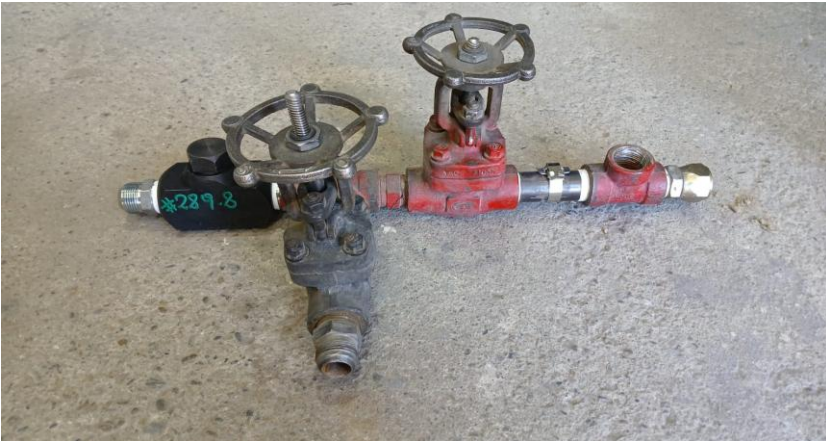
FOTO ARBOLITO FIJO

PRUEBA HIDRÁULICA		
Presión de Diseño	2500	PSI
Presión de Prueba	2500	PSI
Presión de Trabajo	2500	PSI

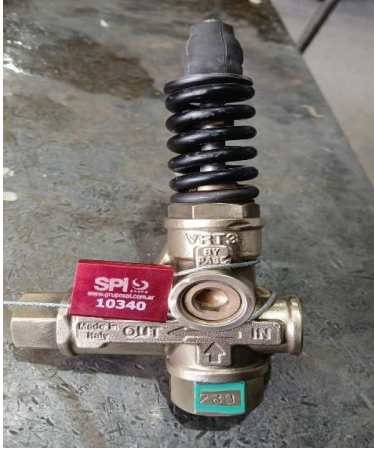
FOTO DE VALVULA SOBREFUGA

PRECINTO N°	10340
PRESIÓN DE APERTURA	2500 PSI
