INFORME DE I.N.D			Nº 17,445
		PERNO DE ENGANCHE			HOJA 1 de 1
PROCEDIMIENTO: POI 37 X		CLIENTE: VIENTOS DEL SUR	FECHA: 03 11 2025		CATEGORIA INSPECCIÓN IV
PRÁCTICA DEL CLIENTE:		Nº PARTE: 3,950	LUGAR DE INSPECCIÓN: BASE GM END S.R.L.		
MARCA: JOST	MODELO: N/A	Nº DE PERTO: 924			
INTERNO: 924	DOMINIO: AD-370-FB	VIGENCIA: 12 MESES			
Inspección a metal limpio:		Arenado <input type="checkbox"/>	Limpieza Mecánica <input checked="" type="checkbox"/>		
Condiciones de Inspección:		Desarmado <input type="checkbox"/>	Armado <input checked="" type="checkbox"/>		
Inspección con partículas:		Secas <input checked="" type="checkbox"/>	Humedas <input type="checkbox"/>		
Condiciones de Entrega:		Desarmado <input type="checkbox"/>	Armado <input checked="" type="checkbox"/>		
EQUIPO UTILIZADO	Nº DE SERIE / LOTE	Nº DE CERTIFICADO	F. CALIBRACIÓN	F. DE VENCIMIENTO	
LÁMPARA UV	9296	61245	19/5/2025	19/5/2030	
YUGO	0586	61246	6/5/2025	6/5/2030

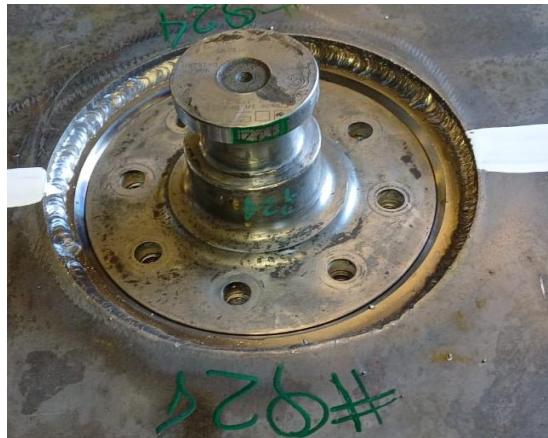
DETALLE DE INSPECCIÓN				
DESCRIPCIÓN	APTO	NO APTO		
Detección de Fisuras	<input checked="" type="checkbox"/>	<input type="checkbox"/>		
Estado de Cuerpo	<input checked="" type="checkbox"/>	<input type="checkbox"/>		
DESCRIPCIÓN	MEDIDAS			
Medida de A	50	mm		
Medida de B	72	mm		
Medida de C	89	mm
