INFORME DE I.N.D		Nº 17,447 HOJA 1 de 2		
	EQUIPO DE VACÍO		CATEGORIA INSPECCIÓN IV		
PROCEDIMIENTO: POI 63 <input checked="" type="checkbox"/>	CLIENTE: VIENTOS DEL SUR	FECHA:	04	11	2025
PRÁCTICA DEL CLIENTE: <input type="checkbox"/>	Nº PARTE: 3,953	LUGAR DE INSPECCIÓN:	BASE GM END S.R.L.		
MARCA: TORREGIANI	MODELO: N/A	CAPACIDAD:	9000 LTS		
INTERNO: 746	DOMINIO: AD-350-MT	VIGENCIA:	12 MESES

INFORME DE I.N.D		Nº 17,447 HOJA 2 de 2			
	EQUIPO DE VACÍO		W.O.			
PROCEDIMIENTO: POI 63	<input checked="" type="checkbox"/>	CLIENTE: VIENTOS DEL SUR	FECHA:	04	11	2025
PRÁCTICA DEL CLIENTE:	<input type="checkbox"/>	Nº PARTE:	3,953	LUGAR DE INSPECCIÓN: BASE GM END S.R.L.

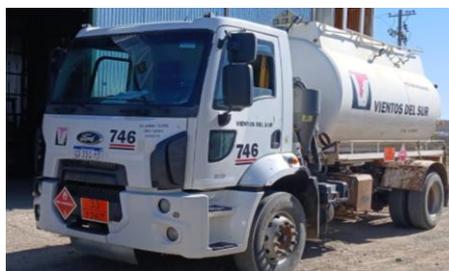
MEDICIÓN DE ESPEORES POR ULTRASONIDO EN:						Milímetros (mm)	
Punto	Casquete 1	Casquete 2	S1	S2	S3	S4	Espesor mínimo
1	6.1	6.3	6.3	6.5	6.4	6.2	6.1
2	6.2	6.5	6.2	6.5	6.5	6.1	6.1
3	6.3	6.5	6.2	6.3	6.3	6.3	6.2
4	6.1	6.5	6.5	6.2	6.1	6.5	6.1
5	6.5	6.3	6.3	6.1	6.1	6.5	6.1
6	6.3	6.1	6.0	6.3	6.3	6.4	6.0
7	6.2	6.2	6.2	6.5	6.2	6.3	6.2
8	6.1	6.3	6.1	6.4	6.3	6.1	6.1
9	6.2	6.5	6.3	6.3	6.3	6.0	6.0
