INFORME DE I.N.D.			Nº 17,449
		CADENA			HOJA 1 de 1
PROCEDIMIENTO: POI 35 X		CLIENTE: MAXICON S.R.L.	FECHA: 28 10 2025	CATEGORÍA INSPECCIÓN III	
PRÁCTICA DEL CLIENTE:		EQUIPO: 696	LUGAR DE INSPECCIÓN: BASE GM END S.R.L.		
MARCA:	N/A	DIÁMETRO: 3/8"	LONGITUD:	N/A	
Nº PARTE:	3948	IDENT Nº: #019	VIGENCIA:	12 MESES	
Inspección a metal limpio:	Arenado	<input type="checkbox"/>	Limpieza Mecánica	<input checked="" type="checkbox"/>	
Condiciones de Inspección:	Desarmado	<input type="checkbox"/>	Armado	<input checked="" type="checkbox"/>	
Inspección con partículas:	Secas	<input checked="" type="checkbox"/>	Humedas	<input type="checkbox"/>	
Condiciones de Entrega:	Desarmado	<input type="checkbox"/>	Armado	<input checked="" type="checkbox"/>	
EQUIPO UTILIZADO	Nº DE SERIE / LOTE	Nº DE CERTIFICADO	F. CALIBRACIÓN	F. DE VENCIMIENTO	
LÁMPARA UV	9296	61245	19/5/2025	19/5/2030	
BOBINA AC-DC	1414	61248	21/5/2025	21/5/2026

Aprobación según procedimiento Nº POI 35 CADENA DE AMARRE

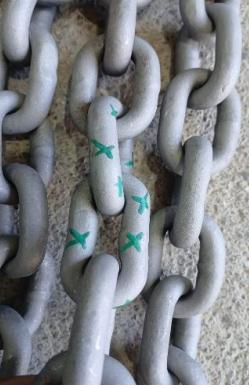
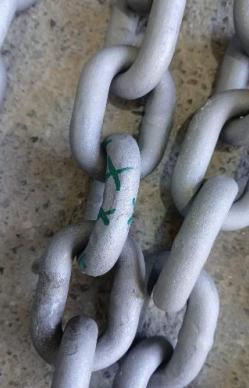
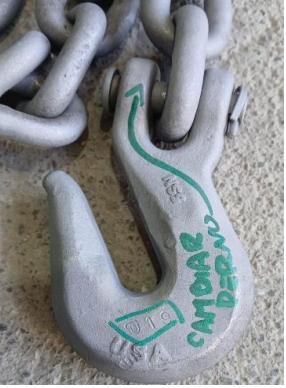
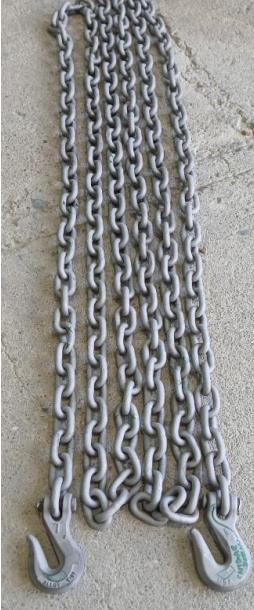
DESCRIPCIÓN	APTO	NO APTO
Detección de Fisuras	X	
Estado del Gancho		X
Estado del Eslabón		X
Estado de Perno de Gancho		X

OBS: RECHAZADO POR ESLABONES DEFORMADOS Y ESTIRADOS LOS GANCHO DEFORMADO.

NO
