<b>INFORME DE I.N.D</b>		<b>Nº 17.466</b> HOJA 1 de 1		
	<b>PERNO DE ENGANCHE</b>		CATEGORIA INSPECCIÓN IV		
PROCEDIMIENTO: <b>PO-37</b> <input checked="" type="checkbox"/>	CLIENTE: <b>CAM SRL</b>	FECHA:	27	11	2025
PRÁCTICA DEL CLIENTE: <input type="checkbox"/>	Nº PARTE: <b>3.969</b>	LUGAR DE INSPECCIÓN:	<b>BASE GM END S.R.L.</b>		
MARCA: <b>JOST</b>	DIAMETRO: <b>50,0 MM</b>	Nº DE PERNO:	<b>#03-2</b>		
INTERNO: <b>CS-03</b>	DOMINIO: <b>LPR-985</b>	VIGENCIA:	<b>12 MESES</b>

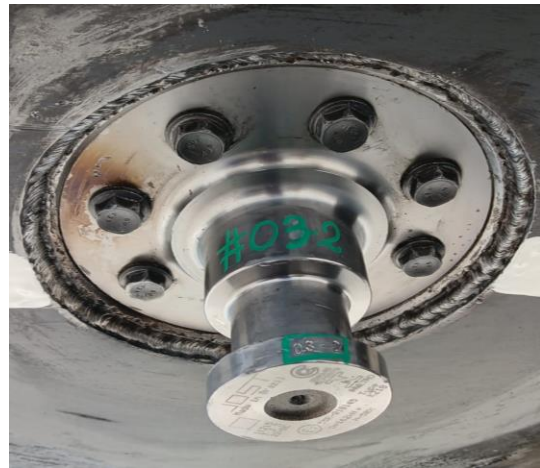
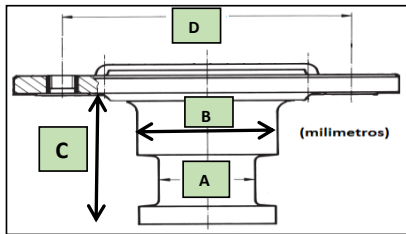
DESCRIPCIÓN	APTO	NO APTO
Detección de Fisuras	X	
Estado de Cuerpo	X

DESCRIPCIÓN	MEDIDAS	
Medida de A	50	mm
Medida de B	73	mm
Medida de C	89,5	mm

Aprobación según procedimiento Nº PO-37 API 8 A, B, C	<b>SI</b>
---	-----------
