INFORME DE I.N.D			Nº 17.467
		PERNO DE ENGANCHE			HOJA 1 de 1
PROCEDIMIENTO: PO-37 X		CLIENTE: MAXICON S.R.L	FECHA: 27 11 2025		CATEGORIA INSPECCIÓN IV
PRÁCTICA DEL CLIENTE:		Nº PARTE: 3.967	LUGAR DE INSPECCIÓN: BASE GM END S.R.L.		
MARCA:	N/A	DIAMETRO: 50,8 MM	Nº DE PERNO: #04		
INTERNO:	SC-02	DOMINIO: N/A	VIGENCIA: 12 MESES		
Inspección a metal limpio:		Arenado <input type="checkbox"/>	Limpieza Mecánica <input checked="" type="checkbox"/>		
Condiciones de Inspección:		Desarmado <input type="checkbox"/>	Armado <input checked="" type="checkbox"/>		
Inspección con partículas:		Secas <input checked="" type="checkbox"/>	Humedas <input type="checkbox"/>		
Condiciones de Entrega:		Desarmado <input type="checkbox"/>	Armado <input checked="" type="checkbox"/>		
EQUIPO UTILIZADO	Nº DE SERIE / LOTE	Nº DE CERTIFICADO	F. CALIBRACIÓN	F. DE VENCIMIENTO	
LÁMPARA UV	9296	61245	19/5/2025	19/5/2030	
YUGO	0586	61246	6/5/2025	6/5/2030

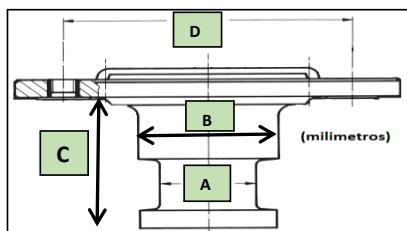
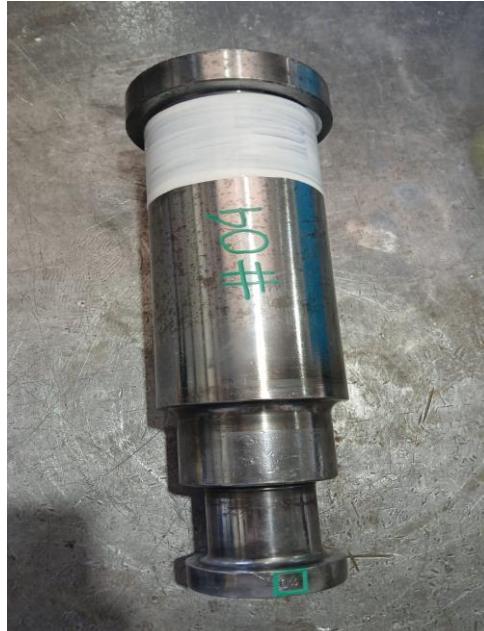
DESCRIPCIÓN	APTO	NO APTO
Detección de Fisuras	X	
Estado de Cuerpo	X

DESCRIPCIÓN	MEDIDAS	
Medida de A	50,8	mm
Medida de B	73	mm
Medida de C	91,1	mm
