INFORME DE I.N.D		Nº 17.119													
	CONTROL DE POZO		HOJA 1 de 5													
CATEGORIA INSPECCIÓN IV																
PROCEDIMIENTO: PO-45 <input checked="" type="checkbox"/>	CLIENTE: CAM SRL	FECHA: 19 / 07 / 2025														
PRÁCTICA DEL CLIENTE: <input type="checkbox"/>	Nº PARTE: 3.756	LUGAR DE INSPECCIÓN: BASE CLIENTE														
MARCA: SAYI	MODELO: N/A	CAPACIDAD: 25 MTS3														
INTERNO: #CL 81	DOMINIO: AF-448-VV	VIGENCIA: 12 MESES														
Inspección a metal limpio: Arenado <input type="checkbox"/> Limpieza Mecánica <input checked="" type="checkbox"/> Inspe. Us Cisterna <input checked="" type="checkbox"/> Cisterna <input checked="" type="checkbox"/> Línea <input checked="" type="checkbox"/> Falla <input checked="" type="checkbox"/> Espesor <input checked="" type="checkbox"/> Prueba de Estanqueidad Cisterna Si <input type="checkbox"/> No <input checked="" type="checkbox"/> <u>Prueba Hidráulica:</u> Válvula de Seguridad <input checked="" type="checkbox"/> Presión de Diseño <table border="1" style="display: inline-table; vertical-align: middle;"><tr><td>1500</td><td>PSI</td></tr><tr><td>1500</td><td>PSI</td></tr></table> Línea <input checked="" type="checkbox

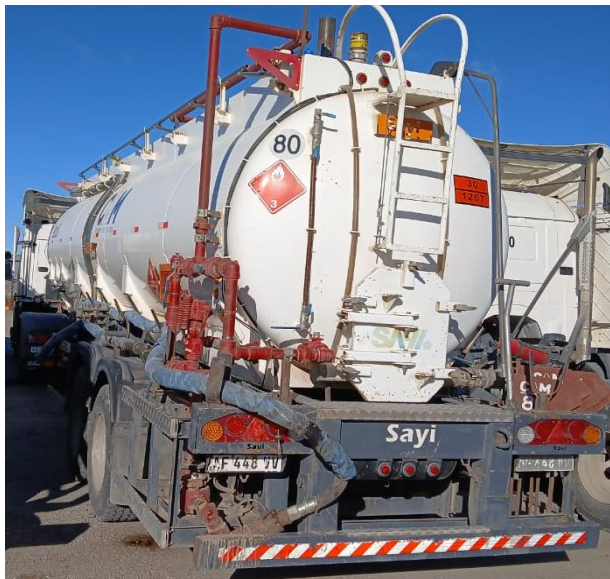
MEDICIÓN DE ESPESORES POR ULTRASONIDO EN:						Milímetros (mm)
Punto	CASQUETE A	CASQUETE B	S1	S2	S3	S4
1	6,6	6,6	6,5	6,4	6,6	6,3
2	6,5	6,4	6,2	6,4	6,4	6,3
3	6,3	6,2	6,3	6,3	6,5	6,4
4	6,2	6,6	6,2	6,2	6,6	6,5
5	6,1	6,6	6,2	6,6	6,2	6,3
6	6,4	6,2	6,1	6,5	6,6	6,1
7	6,5	6,5	6,0	6,3	6,5	6,6
8	6,2	6,5	6,6	6,5	6,4	6,6
9	6,1	6,3	6,5	6,3	6,4	6,5

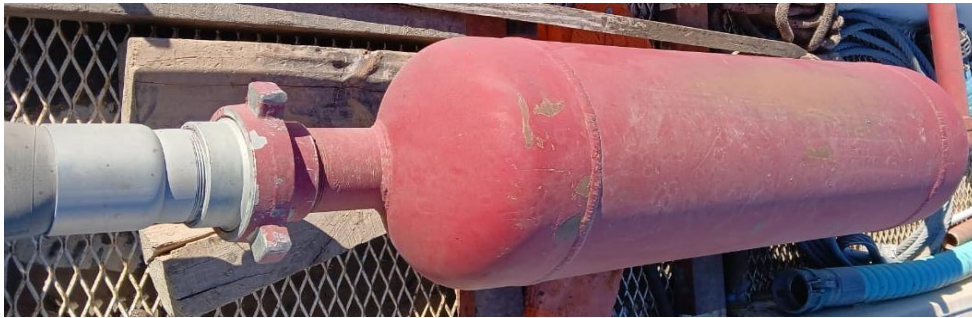
MEDICIÓN DE ESPESORES POR ULTRASONIDO EN:						Milímetros (mm)
Punto	CASQUETE A	CASQUETE B	S1	S2	S3	S4
1	11,9	12,1	12,0	11,8	12,2	-
2	11,0	12,1	12,1	11,9	12,0	-
3	9,7	9,8	9,6	9,9	9,7	-
4						-

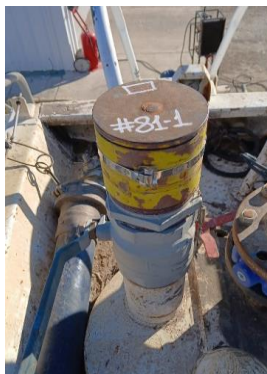
VALVULA DE VENTEO	
Nº	81-1
Ø	4
PH	500 GRS

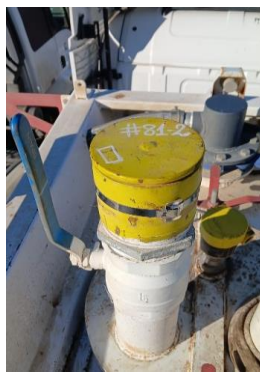
VALVULA DE VENTEO	
Nº	81-2
Ø	4
PH	500 GRS

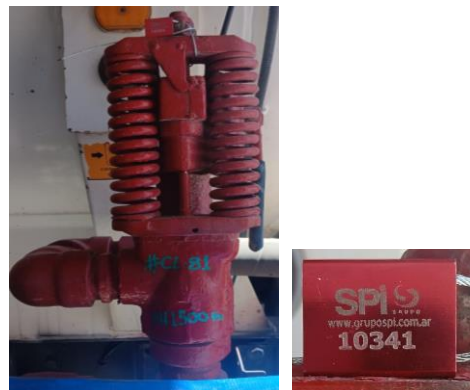
VALVULA DE SEGURIDAD	
Ap	1500 PSI
PRECINTO	#CL-81

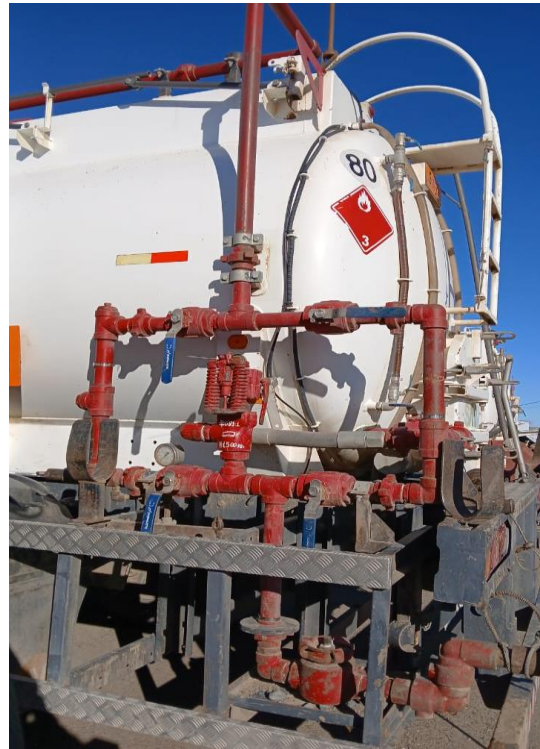
MEDICIÓN DE ESPESORES POR ULTRASONIDO (EN mm)

DESCRIPCIÓN	1	2	3	4
PLANO A	5	5,2	5,1	5,6
PLANO B	5,2	5,4	5,3	5,7
PLANO C	5,3	5,2	5,6	5,5
PLANO D	5,2	5,3	5,5	5,6
PLANO E	5,3	5,7	5,7	5,7
PLANO F	5,2	5,5	5,8	5,5
PLANO G	5,2	5,4	5,3	5,5
PLANO H	5,6	5,6	5,4	5,4
PLANO I	5,3	5,7	5,6	5,6
PLANO J	5,4	5,7	5,6	5,4
PLANO K	5,7	5,6	5,7	5,7
PLANO L	5,4	5,2	5,8	5,6
PLANO M	5,2	5,3	5,5	5,6
PLANO N	5,3	5,7	5,7	5,7
PLANO Ñ	5,2	5,5	5,8	5,5
PLANO O	5,2	5,4	5,3	5,5
PLANO P	5,3	5,7	5,6	5,6
PLANO Q	5,4	5,7	5,6	5,4
PLANO R	5,2	5,3	5,5	5,6

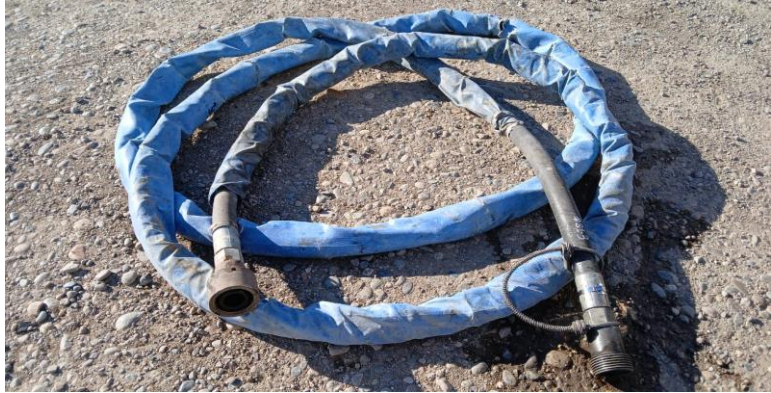
MANGUEROTE

LONGITUD	13 METROS	
PH	3000 PSI	
Nº IDENT	#81-3	
DIÁMETRO	2"	
APROBADO	SI <input checked="" type="checkbox"/>	NO <input type="checkbox"/>

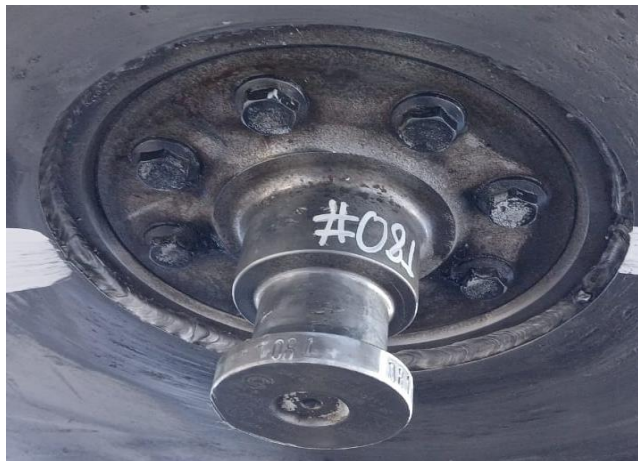
PERNO REY

MARCA	N/A	
CAPACIDAD	65 TONELADAS	
Nº IDENT	#81-1	
DIÁMETRO	Ø 50,3"	
APROBADO	SI <input checked="" type="checkbox"/>	NO <input type="checkbox"/>
