INFORME DE I.N.D			Nº 17.484
		GRILLETE OMEGA			HOJA 1 de 1
PROCEDIMIENTO:	PO-33	X	CLIENTE:	TRANSPORTE MAZZEO	FECHA: 05 12 2025
PRÁCTICA DEL CLIENTE:			EQUIPO:	N/A	LUGAR DE INSPECCIÓN: BASE GM END S.R.L.
MARCA:	CROSBY	DIAMETRO:	3/4"	CAPACIDAD:	4 3/4 TONELADAS
Nº PARTE:	3977	IDENT Nº:	#03-5	VIGENCIA:	12 MESES
Inspección a metal limpio:	Arenado	<input type="checkbox"/>	Limpieza Mecánica	<input checked="" type="checkbox"/>	
Condiciones de Inspección:	Desarmado	<input type="checkbox"/>	Armado	<input checked="" type="checkbox"/>	
Inspección con partículas:	Secas	<input checked="" type="checkbox"/>	Humedas	<input type="checkbox"/>	
Condiciones de Entrega:	Desarmado	<input type="checkbox"/>	Armado	<input checked="" type="checkbox"/>	
EQUIPO UTILIZADO	Nº DE SERIE / LOTE	Nº DE CERTIFICADO	F. CALIBRACIÓN	F. DE VENCIMIENTO	
LÁMPARA UV	9296	61245	19/5/2025	47622	
YUGO	0586	61246	6/5/2025	6/5/2030	
EQUIPO UT1	202000541886	61239	8/5/2025	8/5/2026

## DETALLE DE INSPECCIÓN

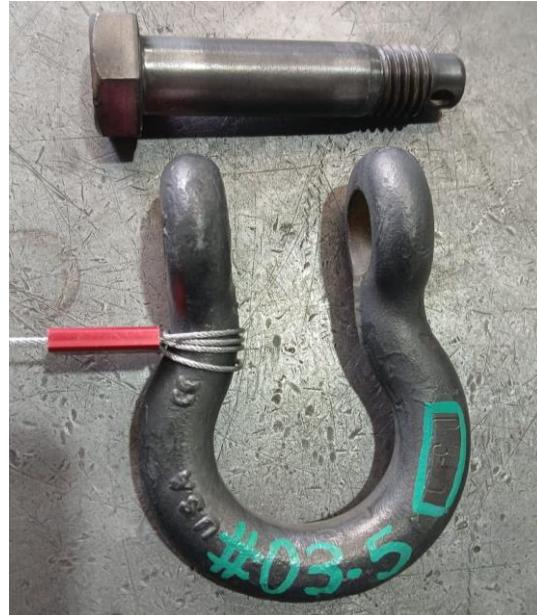
DESCRIPCIÓN	APTO	NO APTO
Detección de Fisuras	<input checked="" type="checkbox"/>	<input type="checkbox"/>
Condición de Ojal	<input checked="" type="checkbox"/>	<input type="checkbox"/>
Condición de Cuerpo	<input checked="" type="checkbox"/>	<input type="checkbox"/>
Condición de Perno	<input checked="" type="checkbox"/>	<input type="checkbox"/>

Aprobación según procedimiento Nº PO-33 API 8 A, B, C; ASTME-709
