INFORME DE I.N.D		Nº 17.161 HOJA 1 de 2	
	CISTERNA DE ABASTECIMIENTO		CATEGORIA INSPECCIÓN IV	
PROCEDIMIENTO: PO-63 <input checked="" type="checkbox"/>	CLIENTE: CAM SRL	FECHA: 19 01 2026		
PRÁCTICA DEL CLIENTE: <input type="checkbox"/>	Nº PARTE: 4.011	LUGAR DE INSPECCIÓN: BASE GM END S.R.L.		
MARCA: SAYI	MODELO: N/A	CAPACIDAD: 25 M³		
INTERNO: CL-76	DOMINIO: AE-385-VD	VIGENCIA: 12 MESES

INFORME DE I.N.D	Nº 17.161
	CISTERNA DE ABASTECIMIENTO	HOJA 2 de 2
		w.o.

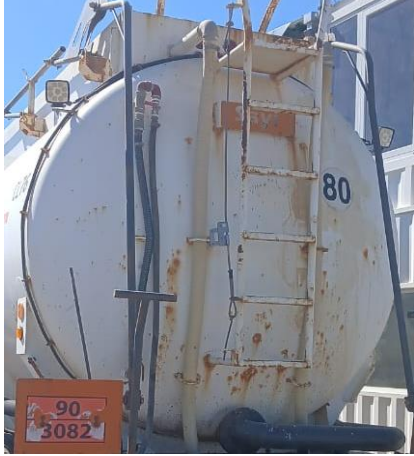
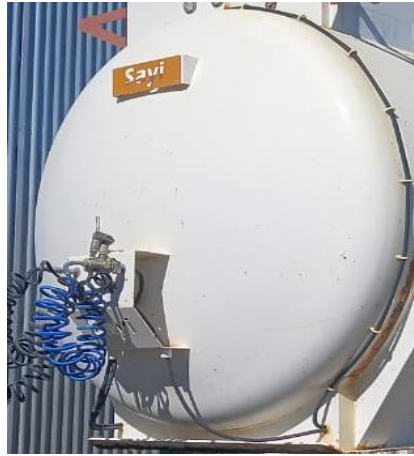
MEDICIÓN DE ESPESORES POR ULTRASONIDO EN:						Milimetro (mm)	
Punto	Casquete 1	Casquete 2	S1	S2	S3	S4	Espesor mínimo
1	5,7	6,4	6,1	6,2	6,3	5,9	5,9
2	6,0	6,5	6,2	6,3	5,8	5,8	5,8
3	5,9	6,2	5,8	6,4	6,3	6,1	5,8
4	6,3	5,8	6,3	5,9	6,5	6,3	5,8
5	6,1	5,9	6,4	6,4	5,9	6,2	5,9
6	6,3	6,1	6,5	6,5	6,2	6,1	6,1
7	6,4	6,5	6,1	6,0	6,4	6,3	6,0
8	6,6	6,3	5,9	6,1	6,0	6,2	5,9
9	6,5	5,9	5,9	6,2	5,9	6,1	5,9

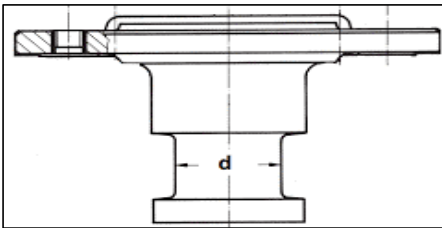
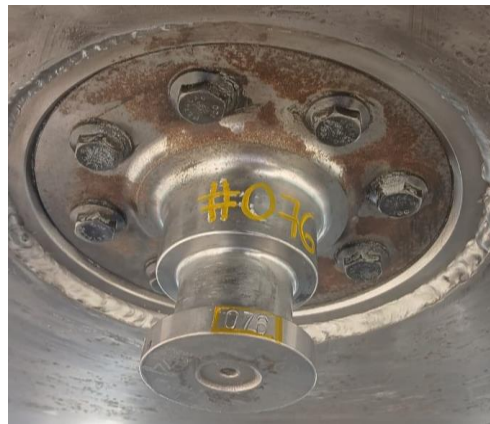
MARCA	JOST
CAPACIDAD	60 TONELADAS
Nº IDENT.	79
DIÁMETRO	50,6
APROBADO	SI <input checked="" type="checkbox"/> NO <input type="checkbox"/>
