INFORME DE I.N.D	Nº 17.163
	CALDERA	HOJA 1 de 5
		CATEGORIA INSPECCIÓN
		IV

PROCEDIMIENTO: PO-45 <input checked="" type="checkbox"/>	CLIENTE: VIENTOS DEL SUR	FECHA: 19 / 01 / 2026
PRÁCTICA DEL CLIENTE: <input type="checkbox"/>	Nº PARTE: 4012/4016	LUGAR DE INSPECCIÓN: BASE GM END S.R.L.
DOMINIO: AH-017-TF	IDENT N°: 817	VIGENCIA: 12 MESES

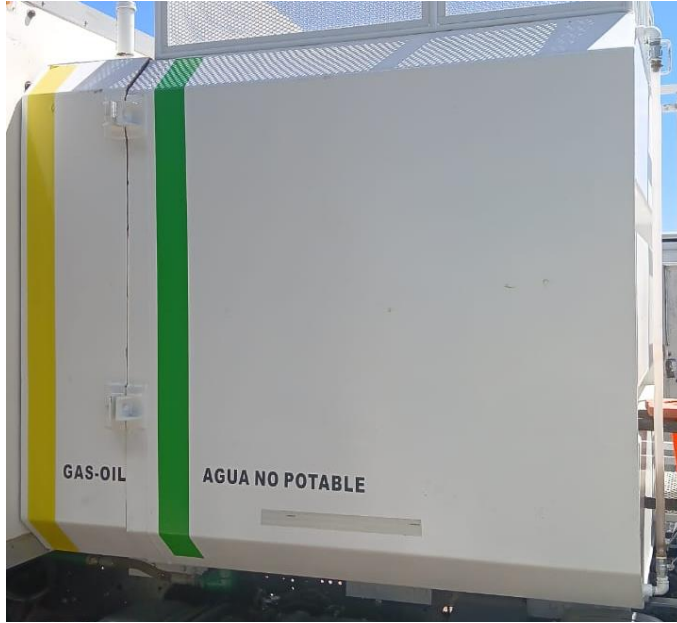
APTO	NO APTO
PRUEBA DE HERMETICIDAD	X

ELEMENTO	LATERAL DERECHO						X	LATERAL IZQUIERDO						
		1	2	3	4	5		6		1	2	3	4	5
TANQUE DE GAS&OIL MEDIDAS	A	6,7	6,6	6,5	6,6	6,5	6,4	A	6,6	6,5	6,7	6,8	6,6	6,7
	B							B						
	C							C						
	D							D						
TANQUE DE AGUA MEDIDAS		1	2	3	4	5	6		1	2	3	4	5	6
	A	6,6	6,7	6,6	6,5	6,4	6,5	A	6,5	6,7	6,6	6,4	6,6	6,7
	B	6,7	6,4	6,6	6,5	6,7	6,6	B	6,5	6,6	6,7	6,8	6,7	6,6
	C							C						
D							D

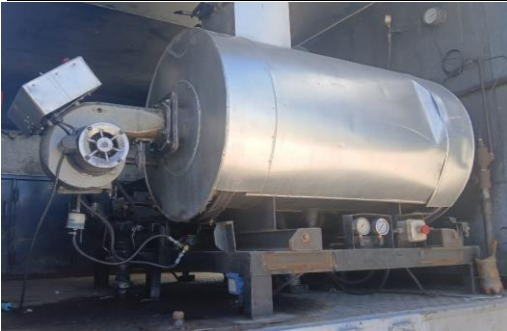
FOTO ILUSTRATIVA INTERCAMBIADOR DE CALOR

PRUEBA HIDRAÚLICA

Presión de Diseño	3000	PSI
Presión de Prueba	2500	PSI
Presión de Trabajo	2500	PSI

Punto	MEDICIÓN DE ESPORES POR ULTRASONIDO EN:					Milímetros (mm)
	CASQUETE A	CASQUETE B	S1	S2	S3	S4
1	9,6	9,7	9,5	9,6	9,5	9,5
2						
3						
4						
5						
6						
7						
8						
9

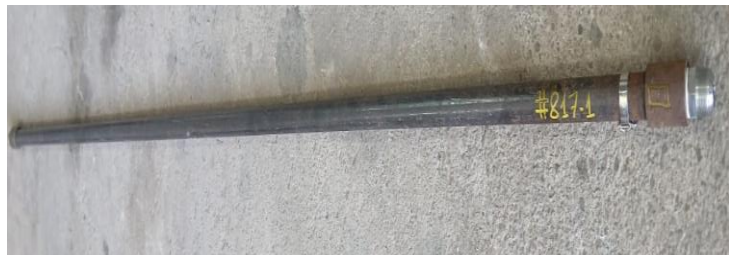
LINEA	
NUM/LONG	2,90 MTS
Ø	1"
PH	3000 PSI

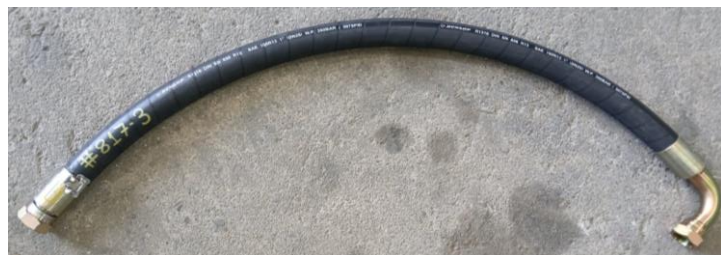
MANGUEROTE	
NUM/LONG	1 MT
Ø	1"
PH	3000

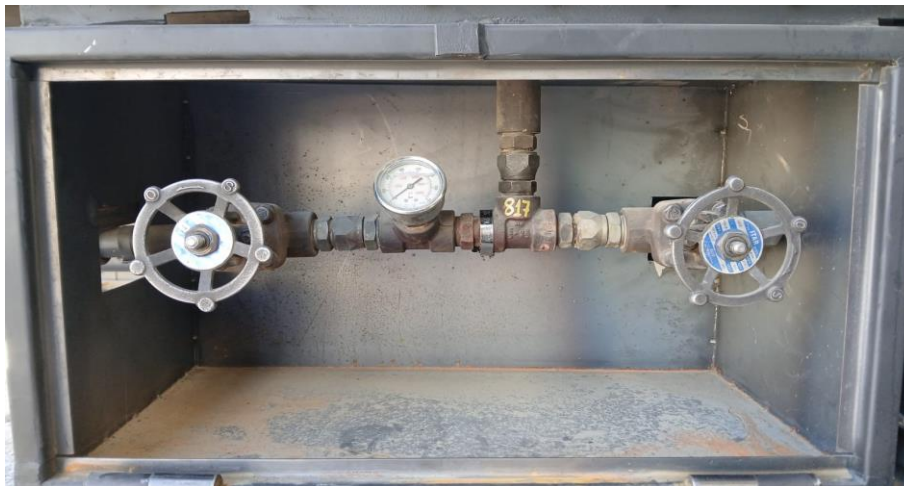
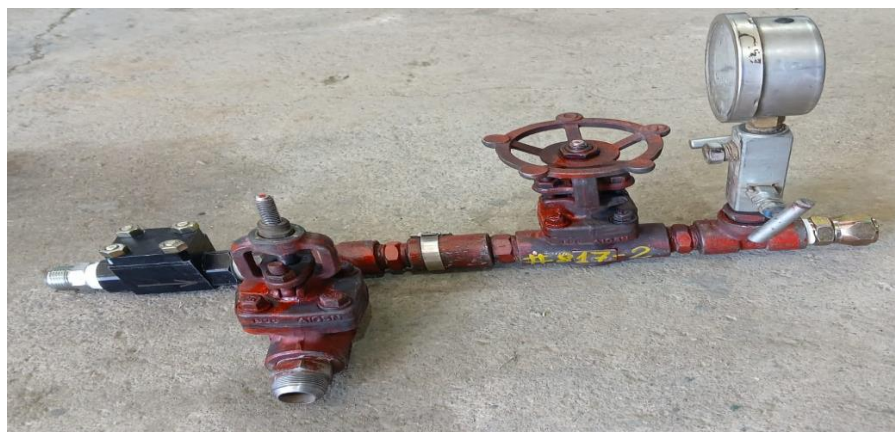
FOTO ARBOLITO FIJO

PRUEBA HIDRÁULICA		
Presión de Diseño	3000	PSI
Presión de Prueba	2500	PSI
Presión de Trabajo	2500	PSI

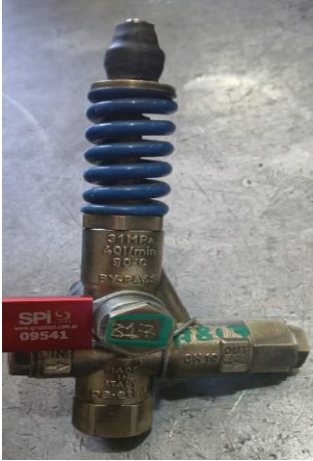
FOTO DE VALVULA SOBREFUGA

PRECINTO N°	9541
PRESIÓN DE APERTURA	2800 PSI
