INFORME DE I.N.D			Nº 17.192																																										
				HOJA 1 de 4																																										
	MOTOBOMBA			CATEGORIA INSPECCIÓN IV																																										
PROCEDIMIENTO: PO-45	<input checked="" type="checkbox"/>	CLIENTE: CAM SRL	FECHA: 24 01 2026																																											
PRÁCTICA DEL CLIENTE: <input type="checkbox"/>	Nº PARTE: 4.024	LUGAR DE INSPECCIÓN: BASE CLIENTE																																												
MARCA: TORREGIANI	MODELO: N/A	CAPACIDAD: 9000 LTS																																												
INTERNO: 350	DOMINIO: AF-896-FM	VIGENCIA: 12 MESES																																												
Inspección a metal limpio: Arenado <input type="checkbox"/> Limpieza Mecánica <input checked="" type="checkbox"/> Inspe. Us Cisterna <input checked="" type="checkbox"/> Cisterna <input checked="" type="checkbox"/> Línea <input checked="" type="checkbox"/> Falla <input type="checkbox"/> Espesor <input checked="" type="checkbox"/> Prueba de Estanqueidad Cisterna Si <input checked="" type="checkbox"/> No <input type="checkbox"/> <u>Prueba Hidráulica:</u> Válvula de Seguridad <input checked="" type="checkbox"/> Presión de Dis

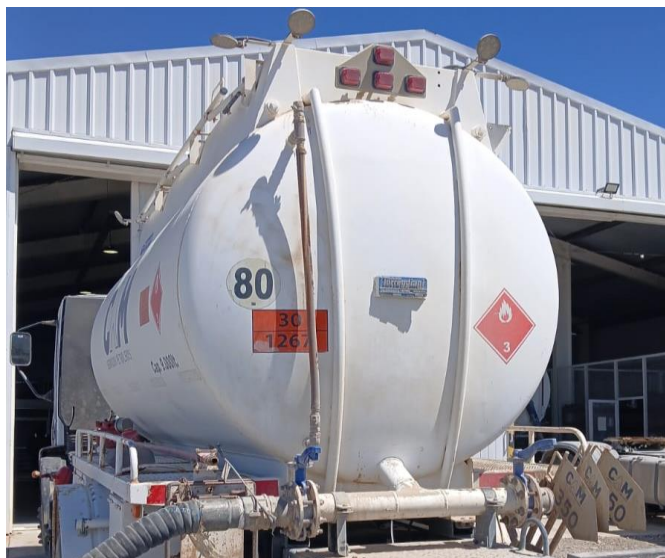
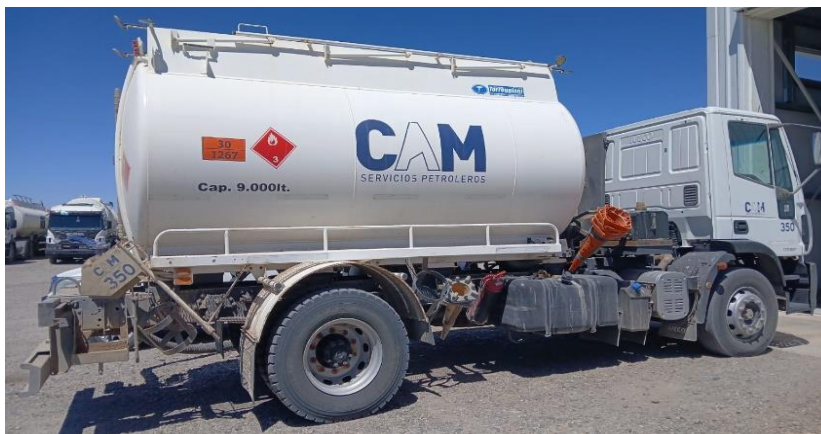
MEDICIÓN DE ESPESORES POR ULTRASONIDO EN:						Milímetros (mm)
Punto	CASQUETE A	CASQUETE B	S1	S2	S3	Espesor mínimo en (mm)
1	4,3	4,3	4,2	4,1	4,0	4,0
2	4,0	4,1	4,3	4,2	4,2	4,0
3	4,1	4,0	4,0	4,3	4,1	4,0
4	4,3	4,2	4,2	4,1	4,3	4,1
5	4,2	4,3	4,3	4,3	4,2	4,2
6	4,3	4,0	4,2	4,3	4,2	4,0
7	4,2	4,1	4,3	4,3	4,3	4,1
8	4,3	4,2	4,2	4,3	4,1	4,1
9	4,2	4,3	4,0	4,1	4,3	4,0

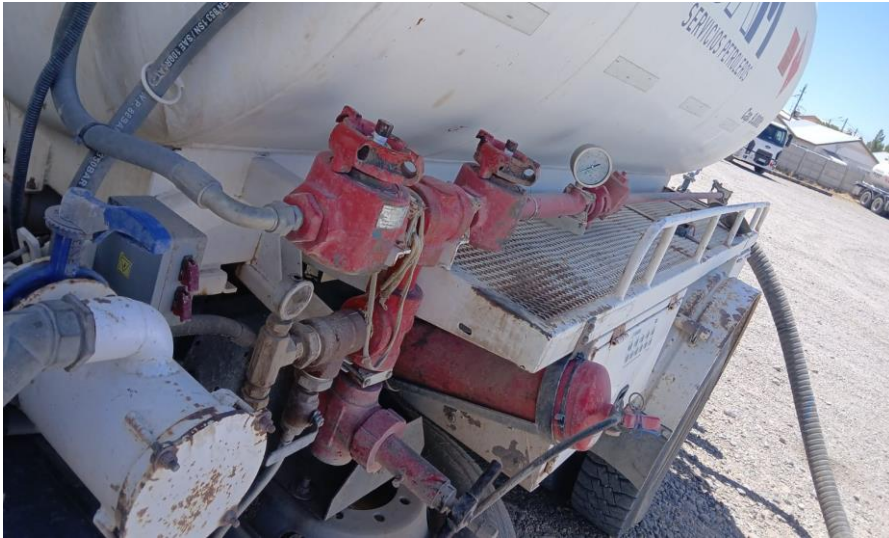
MEDICIÓN DE ESPESORES POR ULTRASONIDO (EN mm)				
DESCRIPCIÓN	1	2	3	4
LÍNEA 1"	4,9	4,7	4,9	4,8
LÍNEA 2"	8,7	8,5	8,6	8,7
