INFORME DE I.N.D				Nº 17.239																																									
	EQUIPO DE AGUA POTABLE				HOJA 1 de 2																																									
					CATEGORIA INSPECCIÓN IV																																									
PROCEDIMIENTO: PO-63 <input checked="" type="checkbox"/>	CLIENTE: CAM SRL			FECHA: 07 02 2026																																										
PRÁCTICA DEL CLIENTE: <input type="checkbox"/>	Nº PARTE: 4.042	LUGAR DE INSPECCIÓN: BASE GM END S.R.L.																																												
MARCA: N/A	MODELO: N/A	CAPACIDAD: 15 M³																																												
INTERNO: #216	DOMINIO: OYG-324	VIGENCIA: 12 MESES																																												
Inspección a metal limpio: Arenado <input type="checkbox"/> Limpieza Mecánica <input checked="" type="checkbox"/> Inspección con Ultrasonido: Falla <input type="checkbox"/> Espesor <input checked="" type="checkbox"/> Inspección Visual int. y ext.: rechazado <input type="checkbox"/> aprobado <input checked="" type="checkbox"/> Prueba de Estanqueidad: Si <input checked="" type="checkbox"/> No <input type="checkbox"/>

INFORME DE I.N.D		Nº 17.239 HOJA 2 de 2		
	EQUIPO DE AGUA POTABLE		w.o.		
PROCEDIMIENTO: PO-63 <in

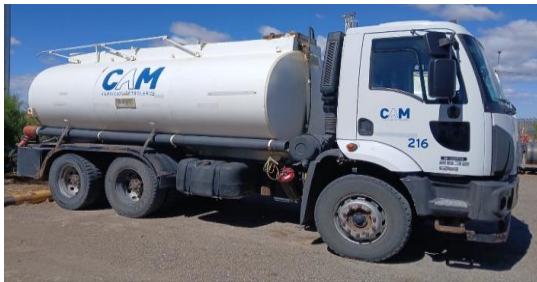
DESCRIPCIÓN	APTO	NO APTO																																												
Detección de Fisuras	X																																													
Estado de Cuerpo	X																																													
Estado de Casquete	X																																													
Estado de Hermeticidad	X																																													
MEDICIÓN DE ESPEORES POR ULTRASONIDO EN:																																														
						Milímetros (mm)																																								
Punto	Casquete 1	Casquete 2	S1	S2	S3	S4	Esesor mínimo																																							
1	3,6	4,1	4,1	3,9	3,9	3,9	3,6																																							
2	3,7	4,2	4,0	3,9	3,9	3,9	3,7																																							
3	3,6	4,3	3,9	4,1	3,9	4,0	3,6																																							
4	4,1	3,9	3,6	4,2	4,2	4,3	3,6																																							
5	4,2	3,9	4,2	3,9	3,8	4,2	3,8

6	4,0	4,0	3,9	4,3	4,3	3,9	3,9																																							
7	4,0	4,1	4,0	4,1	4,1	4,3	4,0																																							
8	3,9	3,9	3,9	3,6	4,2	4,1	3,6																																							
9	4,1	4,2	4,3	4,0	4,3	4,0	4,0																																							
Aprobación según procedimiento Nº PO-63 ASTM E-709,797; AWS D1.1						SI																																								
DETALLE DE TAREAS REALIZADAS - OBSERVACIONES - COMENTARIOS
