INFORME DE I.N.D		Nº 17.261 HOJA 1 de 1		
	GRILLETE OMEGA		CATEGORIA INSPECCIÓN IV		
PROCEDIMIENTO: PO-33 <input checked="" type="checkbox"/>	CLIENTE: TRANSPORTE JMB	FECHA:	13	02	2026
PRÁCTICA DEL CLIENTE: <input type="checkbox"/>	EQUIPO: N/A	LUGAR DE INSPECCIÓN: BASE GM END S.R.L.			
MARCA: CROSBY	DIAMETRO: 7/8"	CAPACIDAD: 6 1/2 TONELADAS			
Nº PARTE: 4048	IDENT Nº: #078-1	VIGENCIA: 12 MESES			
Inspección a metal limpio:	Arenado <input type="checkbox"/>	Limpieza Mecánica <input checked="" type="checkbox"/>			
Condiciones de Inspección:	Desarmado <input type="checkbox"/>	Armado <input checked="" type="checkbox"/>			
Inspección con partículas:	Secas <input checked="" type="checkbox"/>	Húmedas <input type="checkbox"/>			
Condiciones de Entrega:	Desarmado <input type="checkbox"/>	Armado <input checked="" type="checkbox"/>			
DETALLE DE INSPECCIÓN					
DESCRIPCIÓN		APTO	NO APTO		
Detección de Fisuras		X

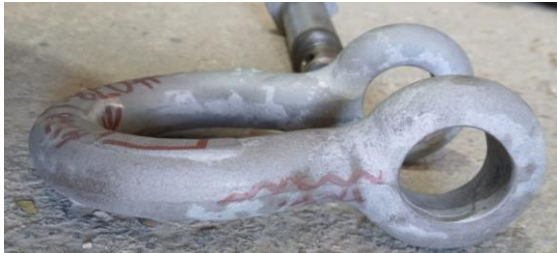
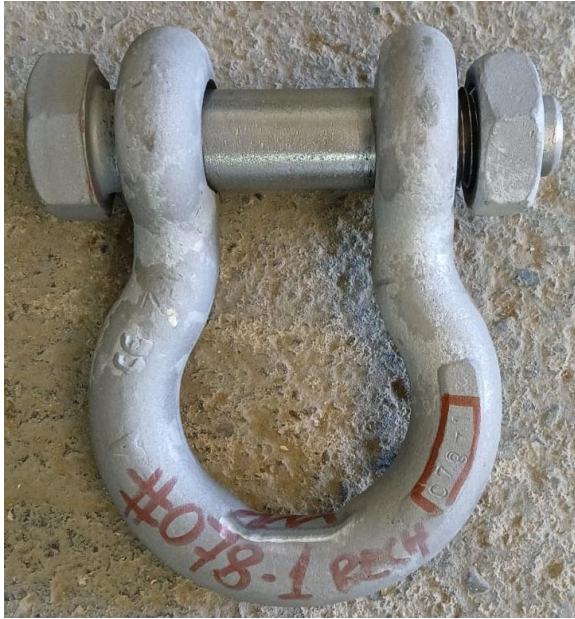
Aprobación según procedimiento Nº PO-33 API 8 A, B, C; ASTM-709			NO		
DETALLE DE TAREAS REALIZADAS - OBSERVACIONES - COMENTARIOS					
OBS: SE OBSERVA DESGASTE Y DEFORMACION.
