| | INFORME DE I.N.D | | | Nº 17.297 | | | | | | | | | | | | | | | | | | | | | | | | | | | | | | | | | | | | | | | | | |
| SEMIREMOLQUE | | | CATEGORIA INSPECCIÓN | | | | | | | | | | | | | | | | | | | | | | | | | | | | | | | | | | | | | | | | | | |
| PROCEDIMIENTO: | PO-34 | <input checked="" type="checkbox"/> | CLIENTE: | CAM SRL | | | | | | | | | | | | | | | | | | | | | | | | | | | | | | | | | | | | | | | | | |
| MARCA: | FORD | MODELO: | 1722 | DOMINIO: | OCW-012 | | | | | | | | | | | | | | | | | | | | | | | | | | | | | | | | | | | | | | | | |

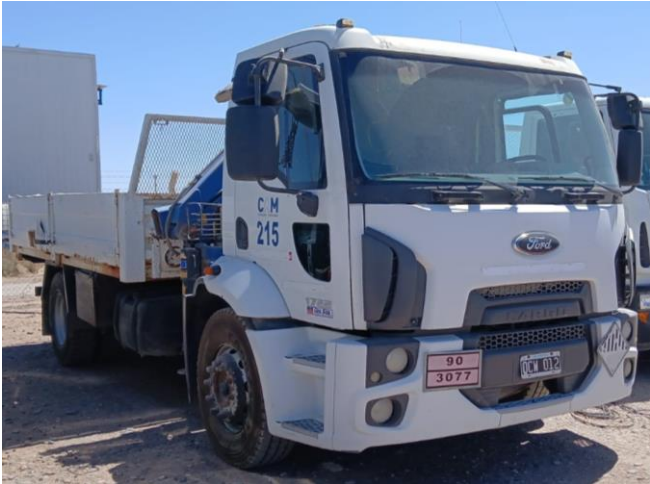
| | INFORME DE I.N.D | | | Nº 17.297 | | | | | | | | | | | | | | | | | | | | | | | | | | | | | | | | | | | | | | | | | |
|--|---|---|---|---|---|---|---|---|---|---|---|---|---|---|---|---|---|---|---|---|---|---|---|---|---|---|---|---|---|---|---|---|---|---|---|---|---|---|---|---|---|---|---|---|---|
| <table border="1" style="width:100%; border-collapse: collapse;"> <thead> <tr style="background-color: #d9ead3;"> <th style="width:70%;">DESCRIPCIÓN</th> <th style="width:10%;">APTO</th> <th style="width:10%;">NO APTO</th> </tr> </thead> <tbody> <tr><td>Detección de Fisuras</td><td style="text-align: center;">X</td><td></td></tr> <tr><td>Estado de Cuerpo</td><td style="text-align: center;">X</td><td></td></tr> <tr><td>Detección de Fisuras</td><td style="text-align: center;">X</td><td></td></tr> <tr><td>Estado de Cuerpo</td><td style="text-align: center;">X</td><td></td></tr> </tbody> </table> | | | | | | DESCRIPCIÓN | APTO | NO APTO | Detección de Fisuras | X | | Estado de Cuerpo | X | | Detección de Fisuras | X | | Estado de Cuerpo | X | | | | | | | | | | | | | | | | | | | | | | | | | | |
| Aprobación según procedimiento Nº PO-34 ASTM E-709 | | | | SI | | | | | | | | | | | | | | | | | | | | | | | | | | | | | | | | | | | | | | | | | |

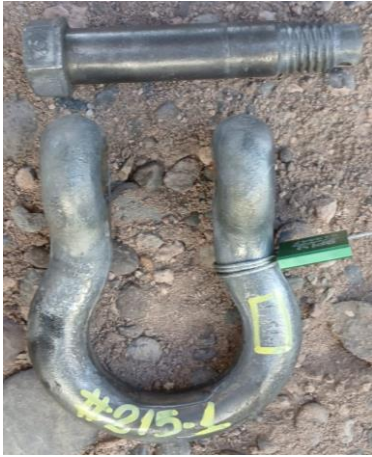
| MARCA: <input type="text" value="L.D"/> CAPACIDAD: <input type="text" value="6,5 TONELADAS"/> N° IDENT: <input type="text" value="215-1"/> APROBADO SI <input checked="" type="checkbox"/> NO <input type="checkbox"/> PRECINTO: <input type="text" value="#13447"/> DIAMETRO: <input type="text" value="7/8"/> | | | | | |

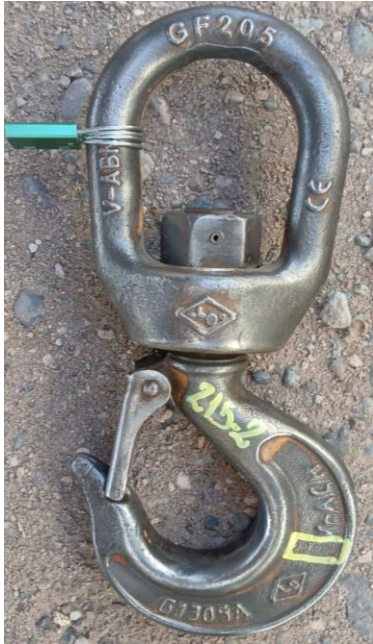
| DIAMETRO: <input type="text" value="3/4"/> MARCA: <input type="text" value="L.D"/> CAPACIDAD: <input type="text" value="5,4 TONELADAS"/> N° IDENT: <input type="text" value="#215-2"/> APROBADO SI <input checked="" type="checkbox"/> NO <input type="checkbox"/> PRECINTO: <input type="text" value="#13427"/> | | | | | |
