INFORME DE I.N.D		Nº 17.330 HOJA 1 de 5		
	CALDERA				CATEGORIA INSPECCIÓN IV
PROCEDIMIENTO: PO-45 <input checked="" type="checkbox"/>	CLIENTE: VIENTOS DEL SUR	FECHA: 19 / 02 / 2026			
PRÁCTICA DEL CLIENTE: <input type="checkbox"/>	N° PARTE: 4109	LUGAR DE INSPECCIÓN: BASE GM END S.R.L.			
DOMINIO: MHW-344	IDENT N°: 712	VIGENCIA: 12 MESES

INFORME DE I.N.D	Nº 17.330
	CALDERA	HOJA 2 de 5 W.O.

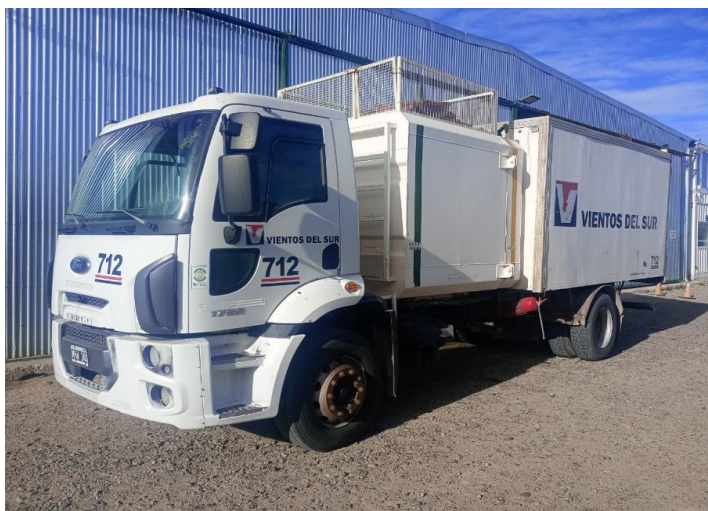
DESCRIPCIÓN	APTO	NO APTO
Detección de Fisuras	<input checked="" type="checkbox"/>	<input type="checkbox"/>
Tanque de Agua	<input checked="" type="checkbox"/>	<input type="checkbox"/>
Tanque de Gas&Oil	<input checked="" type="checkbox"/>	<input type="checkbox"/>
Estado de Caldera	<input checked="" type="checkbox"/>	<input type="checkbox"/>
Estado de línea Alta Presión	<input checked="" type="checkbox"/>	<input type="checkbox"/>
Estado de Serpetin	<input checked="" type="checkbox"/>	<input type="checkbox"/>

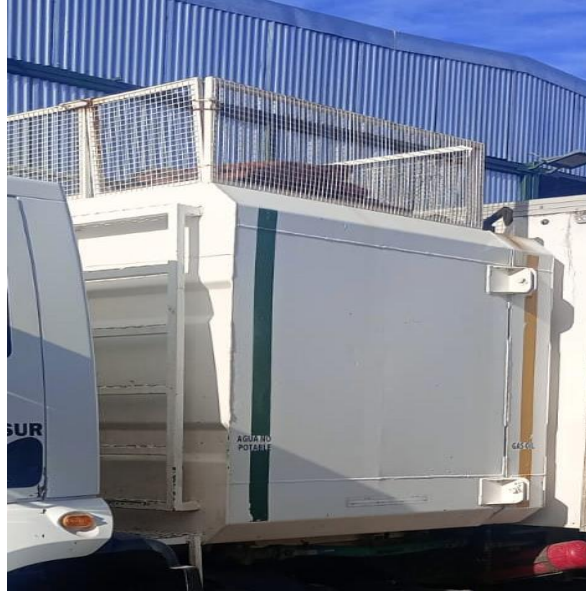
APTO	
PRUEBA DE HERMETICIDAD	<input checked="" type="checkbox"/>	<input type="checkbox"/>

ELEMENTO	LATERAL DERECHO						X	LATERAL IZQUIERDO						
		1	2	3	4	5		6		1	2	3	4	5
TANQUE DE GAS&OIL MEDIDAS	A	6,7	6,6	6,7	6,6	6,9	6,4	A	6,6	6,8	6,7	6,8	6,6	6,7
	B							B						
	C							C						
	D							D						
TANQUE DE AGUA MEDIDAS		1	2	3	4	5	6		1	2	3	4	5	6
	A	6,6	6,7	6,6	6,7	6,4	6,7	A	6,5	6,7	6,6	6,5	6,6	6,7
	B	6,7	6,9	6,6	6,5	6,7	6,6	B	6,9	6,6	6,7	6,8	6,7	6,6
	C							C						
D							D

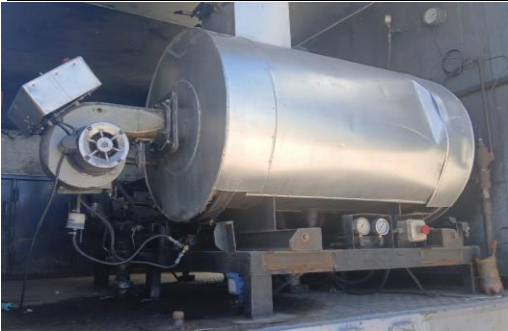
FOTO ILUSTRATIVA INTERCAMBIADOR DE CALOR

PRUEBA HIDRÁULICA		
Presión de Diseño	3000	PSI
Presión de Prueba	2500	PSI
Presión de Trabajo	2500	PSI

MEDICIÓN DE ESPESORES POR ULTRASONIDO EN:						Milímetros (mm)
Punto	CASQUETE A	CASQUETE B	S1	S2	S3	S4
1	9,6	9,7	9,5	9,6	9,5	9,5
2						
3						
4						
5						
6						
7						
8						
9

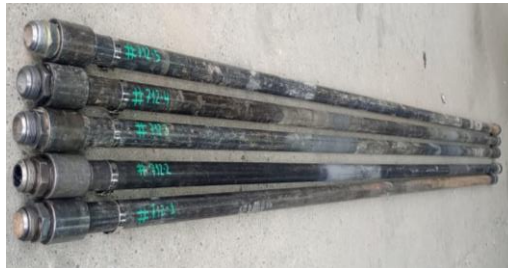
LINEA Nº: 712-2/3/4/5	
NUM/LONG	2,90 MTS
Ø	1"
PH	3000 PSI

MANGUEROTE	
NUM/LONG	1 MT
Ø	1"
PH	3000

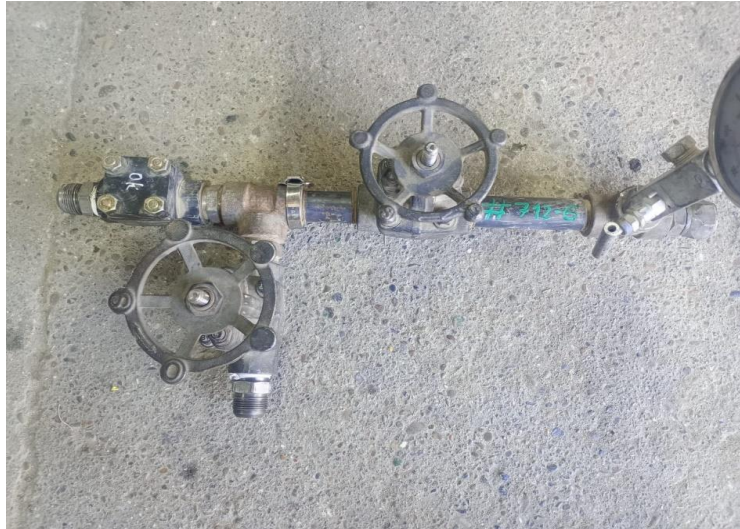
FOTO ARBOLITO FIJO

PRUEBA HIDRAÚLICA		
Presión de Diseño	3000	PSI
Presión de Prueba	2500	PSI
Presión de Trabajo	2500	PSI

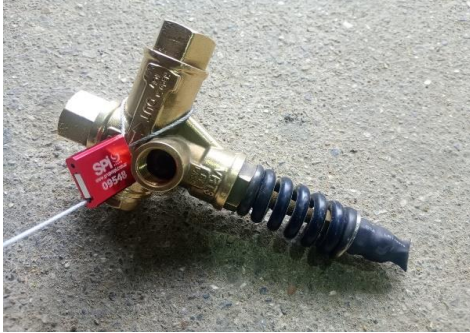
FOTO DE VALVULA SOBREFUGA

PRECINTO N°	9548
PRESIÓN DE APERTURA	2800 PSI
