INFORME DE I.N.D	Nº 17.339
	CUERPO DE ANDAMIOS	HOJA 1 de 2
		CATEGORIA INSPECCIÓN IV

PROCEDIMIENTO:	PO-01	<input checked="" type="checkbox"/>	CLIENTE:	VIENTOS DEL SUR	FECHA:	21	02	2026
----------------	--------------	-------------------------------------	----------	------------------------	--------	----	----	------

DETALLE DE INSPECCIÓN

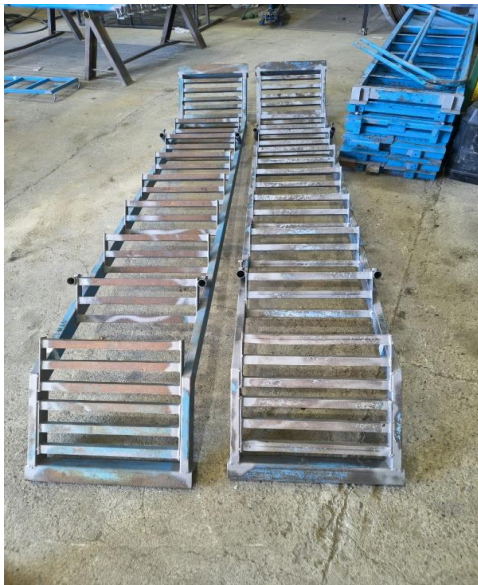
DESCRIPCIÓN	APTO	NO APTO
DETECCION DE FISURA	<input checked="" type="checkbox"/>	<input type="checkbox"/>
ESTADO DE CUERPO	<input checked="" type="checkbox"/>	<input type="checkbox"/>
ESTADO DE SOLDADURA	<input checked="" type="checkbox"/>	<input type="checkbox"/>

Aprobación según procedimiento Nº PO-01 ASTM E-709	SI
--	----
