INFORME DE I.N.D		Nº 17.342
			HOJA 1 de 4
	MOTOBOMBA		CATEGORIA INSPECCIÓN
		IV

PROCEDIMIENTO: PO-45	<input checked="" type="checkbox"/>	CLIENTE: CAM SRL	FECHA: 04 / 03 / 2026
PRÁCTICA DEL CLIENTE: <input type="checkbox"/>	Nº PARTE: 4.120	LUGAR DE INSPECCIÓN: BASE CLIENTE	
MARCA: SCANIA	MODELO: P410	CAPACIDAD: 9 M³	
INTERNO: # 192	DOMINIO: OPQ-732	VIGENCIA: 12 MESES

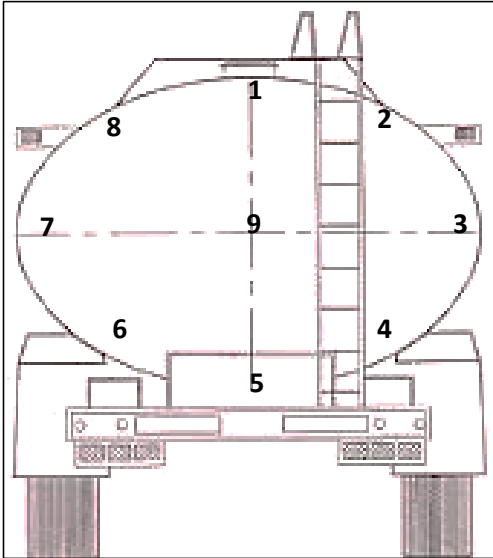
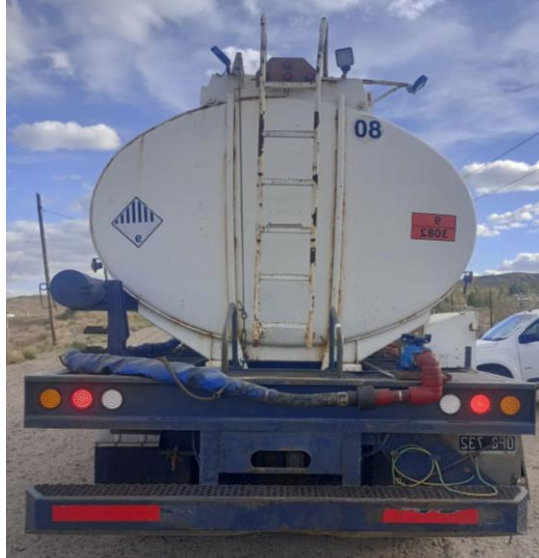
MEDICIÓN DE ESPESORES POR ULTRASONIDO EN:						Milímetros (mm)
Punto	CASQUETE A	CASQUETE B	S1	S2	S3	Espesor mínimo en (mm)
1	4,9	4,8	4,7	4,9	4,9	4,7
2	4,0	4,8	3,9	3,9	4,8	3,9
3	4,0	4,7	3,9	3,9	4,7	3,9
4	4,0	4,9	3,9	4,1	3,9	3,9
5	4,0	4,0	4,0	4,0	4,2	4,0
6	3,9	4,0	4,2	4,2	4,3	3,9
7	4,0	3,9	4,1	3,9	4,1	3,9
8	4,0	3,9	4,1	4,1	4,2	3,9
9	3,9	4,1	3,9	4,0	4,0	3,9

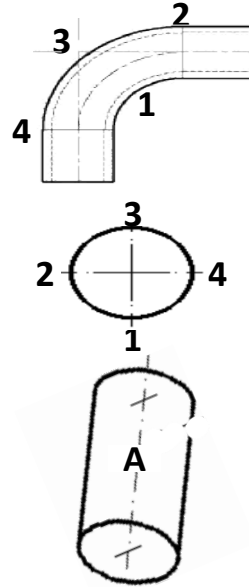
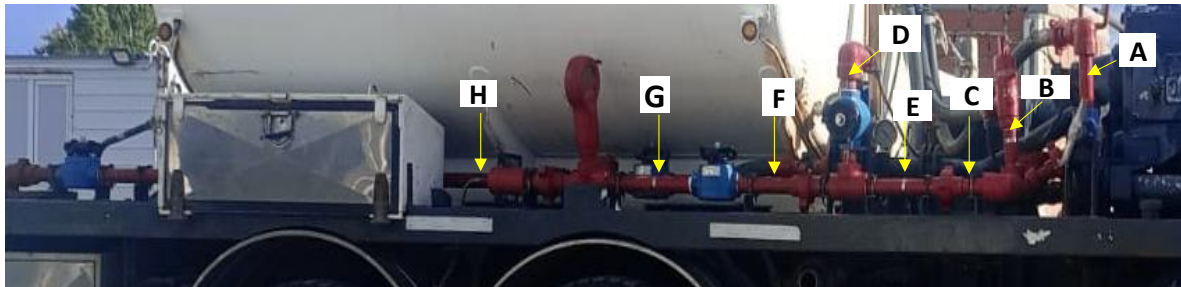
MEDICIÓN DE ESPESORES POR ULTRASONIDO (EN mm)				
DESCRIPCIÓN	1	2	3	4
PLANO A	8,5	8,4	8,5	8,6
PLANO B	8,6	8,7	8,7	8,8
PLANO C	8,5	8,7	8,9	9
PLANO D	9,1	8,9	8,7	8,7
PLANO E	8,6	8,7	8,6	9,1
PLANO F	8,9	9,1	8,7	8,8
PLANO G	8,6	8,7	8,9	8,8
PLANO H	9,1	8,9	8,9	8,8
