INFORME DE I.N.D		Nº 17.343 HOJA 1 de 5		
	CONTROL DE POZO		CATEGORIA INSPECCIÓN IV		
PROCEDIMIENTO: PO-45 <input checked="" type="checkbox"/>	CLIENTE: CAM SRL	FECHA:	06	03	2026
PRÁCTICA DEL CLIENTE: <input type="checkbox"/>	Nº PARTE: 4.121	LUGAR DE INSPECCIÓN:	BASE CLIENTE		
MARCA: TORREGIANI	MODELO: N/A	CAPACIDAD:	9 MTS 3		
INTERNO: 441	DOMINIO: AG 829 ZR	VIGENCIA:	12 MESES

INFORME DE I.N.D			Nº 17.343		
	CONTROL DE POZO			HOJA 2 de 5		
PROCEDIMIENTO: PO-45 X			CLIENTE: CAM SRL	FECHA: 06 03 2026		
PRÁCTICA DEL CLIENTE: 0		Nº PARTE: 4.121	LUGAR DE INSPECCIÓN: BASE CLIENTE

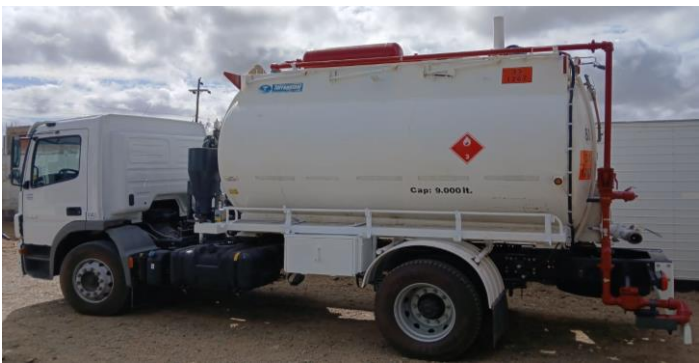
DESCRIPCIÓN	APTO	NO APTO
Detección de Fisuras	<input checked="" type="checkbox"/>	<input type="checkbox"/>
Estado de Golpeador	<input checked="" type="checkbox"/>	<input type="checkbox"/>
Estado de Línea	<input checked="" type="checkbox"/>	<input type="checkbox"/>
Estado de Cisterna	<input checked="" type="checkbox"/>	<input type="checkbox"/>
Estado General	<input checked="" type="checkbox"/>	<input type="checkbox"/>

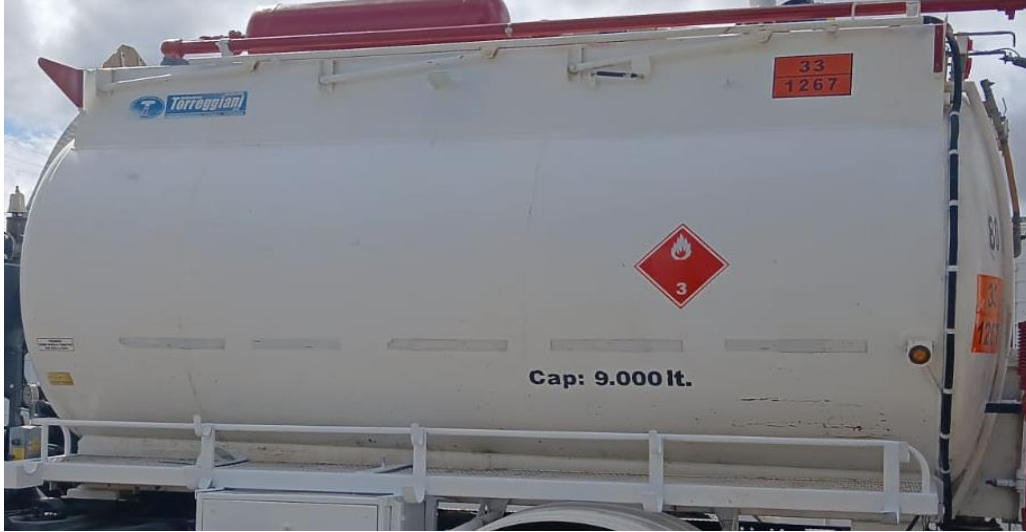
MEDICIÓN DE ESPESORES POR ULTRASONIDO EN:						Milímetros (mm)
Punto	CASQUETE A	CASQUETE B	S1	S2	S3	S4
1	6,5	6,4	6,6	6,6	6,5	6,7
2	6,5	6,6	6,6	6,5	6,5	6,5
3	6,6	6,5	6,6	6,5	6,7	6,5
4	6,4	6,5	6,5	6,5	6,6	6,5
5	6,5	6,4	6,5	6,7	6,5	6,6
6	6,5	6,7	6,6	6,6	6,5	6,7
7	6,5	6,6	6,4	6,7	6,6	6,5
8	6,4	6,6	6,6	6,5	6,5	6,6
9	6,7	6,5	6,5	6,6	6,5	6,5

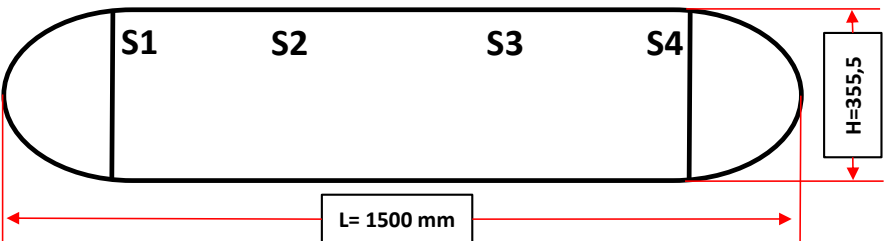
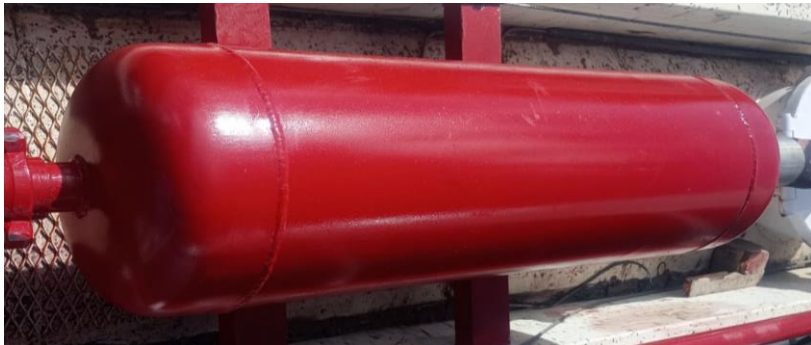
MEDICIÓN DE ESPESORES US-GOLPEADOR

MEDICIÓN DE ESPESORES POR ULTRASONIDO EN:						Milímetros (mm)
Punto	CASQUETE A	CASQUETE B	S1	S2	S3	S4
1	9,8	9,8	9,9	9,8	9,9	9,7
2	9,7	9,8	9,9	9,9	9,9	9,9
3	9,8	9,8	9,8	9,9	9,9	9,9
4	9,8	9,8	9,8	9,8	9,9	9,8

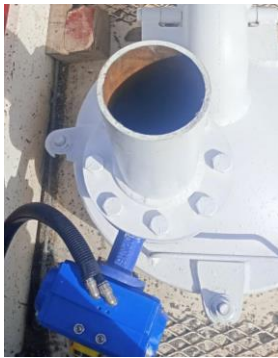
VALVULA DE VENTEO	
N°	1
Ø	4"
PH	0,5 BAR

VALVULA DE SEGURIDAD	
Ap	1250 PSI
PRECINTO	# 013411

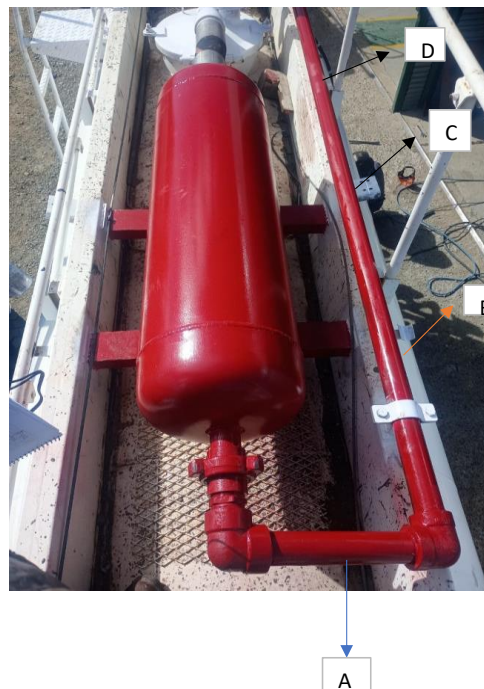
MEDICIÓN DE ESPESORES POR ULTRASONIDO (EN mm)

DESCRIPCIÓN	1	2	3	4
PLANO A	5	5	5	5
PLANO B	5,6	5,6	5,6	5,5
PLANO C	5,6	5,5	5,6	5,4
PLANO D	5,9	5,5	5,6	5,5
PLANO E	8,4	8,5	8,4	8,4
PLANO F	8,5	8,4	8,4	8,5
PLANO G	8,4	8,5	8,5	8,4
PLANO H	8,4	8,5	8,4	8,3
PLANO I	6,6	6,5	6,5	6,6
PLANO J	6,4	6,4	6,4	6,6
PLANO K	9	9	9	9
PLANO L	6,4	6,5	6,4	6,5
