INFORME DE I.N.D		Nº 17.548																	
	CONTROL DE POZO		HOJA 1 de 5																	
CATEGORIA INSPECCIÓN		IV																		
PROCEDIMIENTO: PO-45 <input checked="" type="checkbox"/>	CLIENTE: CAM SRL	FECHA:	21	03	2026															
PRÁCTICA DEL CLIENTE: <input type="checkbox"/>	Nº PARTE: 4.138	LUGAR DE INSPECCIÓN:	BASE CLIENTE																	
MARCA: SAYI	MODELO: N/A	CAPACIDAD:	25 MTS 3																	
INTERNO: #CL 54	DOMINIO: AB-930-US	VIGENCIA:	12 MESES																	
Inspección a metal limpio: Arenado <input type="checkbox"/> Limpieza Mecánica <input checked="" type="checkbox"/> Inspe. Us Cisterna <input checked="" type="checkbox"/> Cisterna <input checked="" type="checkbox"/> Línea <input checked="" type="checkbox"/> Falla <input checked="" type="checkbox"/> Espesor <input checked="" type="checkbox"/> Prueba de Estanqueidad Cisterna Si <input checked="" type="checkbox"/> No <input checked="" type="checkbox"/> <u>Prueba Hidráulica:</u> Válvula de Seguridad <input checked="" type="checkbox"/> Presión de Diseño <table border="1" style="display: inline-table; vertical-align: middle;"><tr><td>N/A</td><td>PSI</td></tr><tr><td>Presión de Prueba</td><td>N/A</td><td>PSI</td

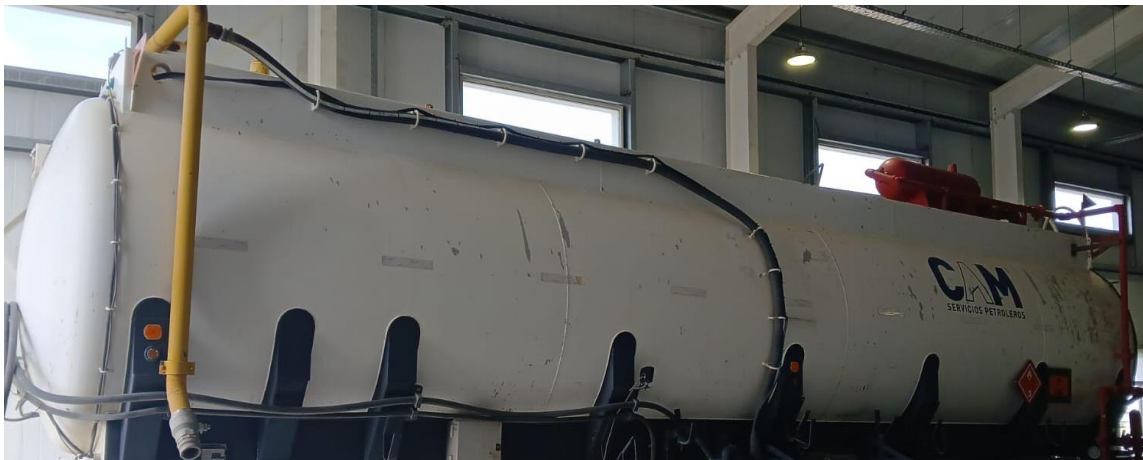
MEDICIÓN DE ESPESORES POR ULTRASONIDO EN:						Milímetros (mm)
Punto	CASQUETE A	CASQUETE B	S1	S2	S3	S4
1	6,1	6,6	6,0	6,4	6,3	6,0
2	6,0	6,5	6,1	6,3	6,2	6,0
3	6,3	6,3	6,3	6,3	6,1	6,1
4	6,1	6,5	6,2	6,4	6,3	6,1
5	6,3	6,4	6,3	6,2	6,5	6,3
6	6,1	6,3	6,0	6,0	6,3	6,0
7	6,5	6,4	6,2	6,1	6,1	6,1
8	6,3	6,3	6,4	6,4	6,2	6,3
9	6,3	6,2	6,3	6,5	6,3	6,2

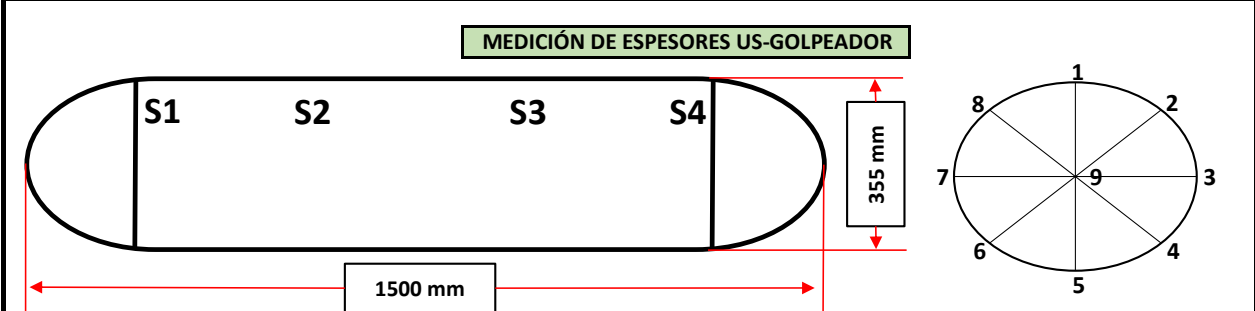
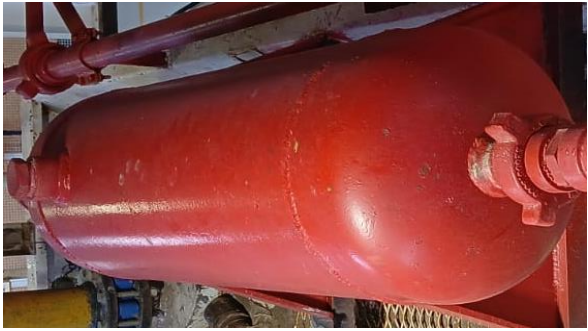
MEDICIÓN DE ESPESORES POR ULTRASONIDO EN:						Milímetros (mm)
Punto	CASQUETE A	CASQUETE B	S1	S2	S3	S4
1	9,0	9,1	9,3	9,2	9,0	-
2	9,1	9,1	9,2	9,1	9,2	-
3	8,9	9,0	8,9	9,3	9,1	-
4	8,9	9,0	9,1	9,2	9,3	-

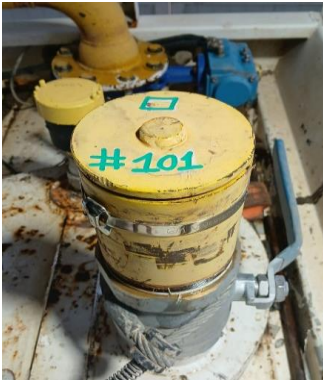
VALVULA DE VENTEO	
N°	101
∅	4"
PH	0,5 KG/CM ²

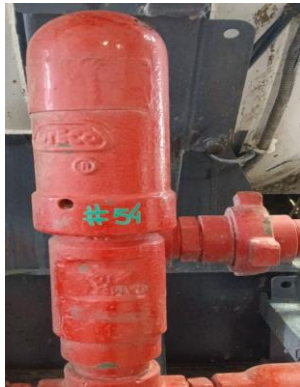
VALVULA DE SEGURIDAD	
Ap	1250 psi
PRECINTO	N/A

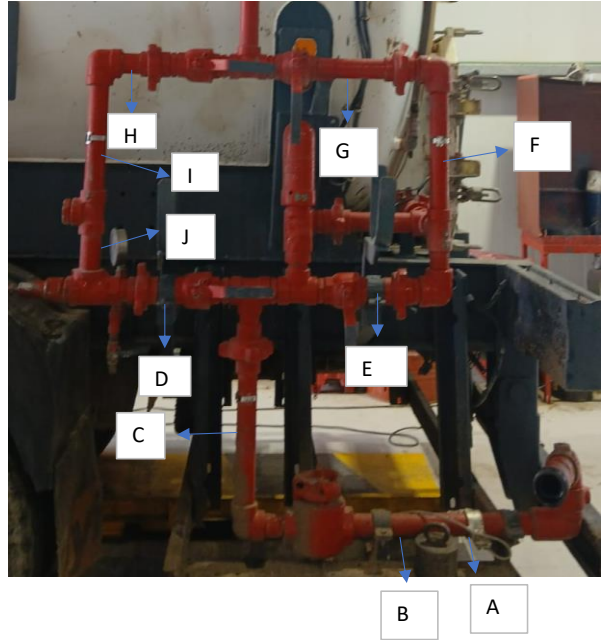
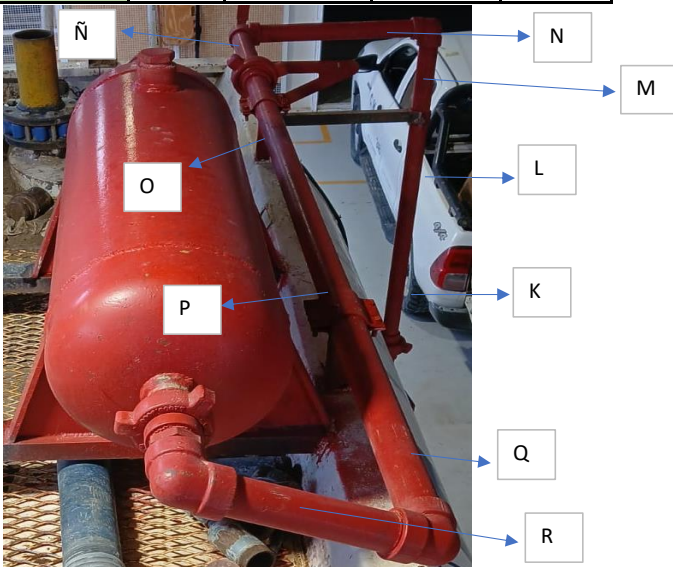
MEDICIÓN DE ESPESORES POR ULTRASONIDO (EN mm)

DESCRIPCIÓN	1	2	3	4
PLANO A	8,7	8,5	8,6	8,6
PLANO B	8,9	8,7	9	8,9
PLANO C	9,1	9	8,7	8,8
PLANO D	9	8,7	8,8	9
PLANO E	8,7	8,9	9,1	9,1
PLANO F	9,1	8,8	8,9	8,9
PLANO G	9,1	8,8	8,9	9,1
PLANO H	8,7	8,8	8,8	8,9
PLANO I	9	9,1	9,1	9
PLANO J	9	8,9	9,1	8,9
PLANO K	9	8,9	9,1	9,1
PLANO L	9,3	8,9	9	8,9
PLANO M	9,2	8,8	9	8,8
PLANO N	9,2	9	8,9	9,2
PLANO Ñ	9	9	9,1	9,2
PLANO O	9,1	8,9	9,1	8,9
PLANO P	9,1	9,1	8,9	8,9
PLANO Q	9	9,1	8,9	9,1
PLANO R	9	9,1	9,1	9,1

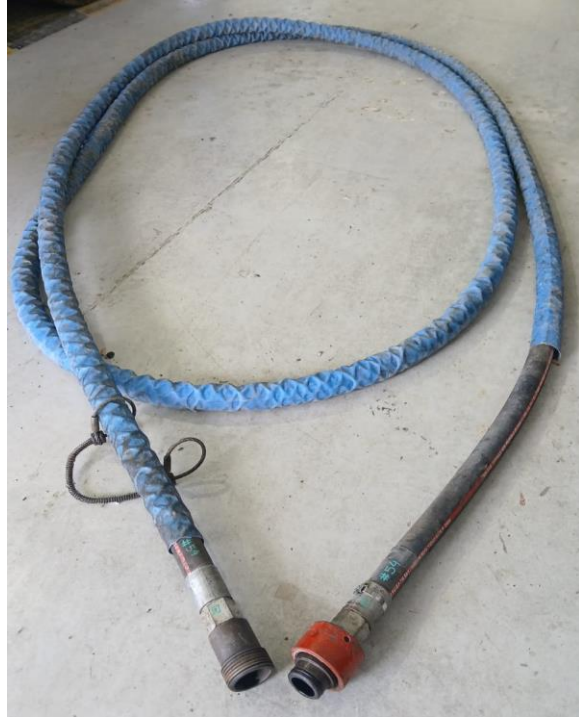
MANGUEROTE

LONGITUD	15 MTS
PH	3000
Nº IDENT	#54
DIÁMETRO	49,8 MM
APROBADO	SI <input checked="" type="checkbox"/> NO <input type="checkbox"/>

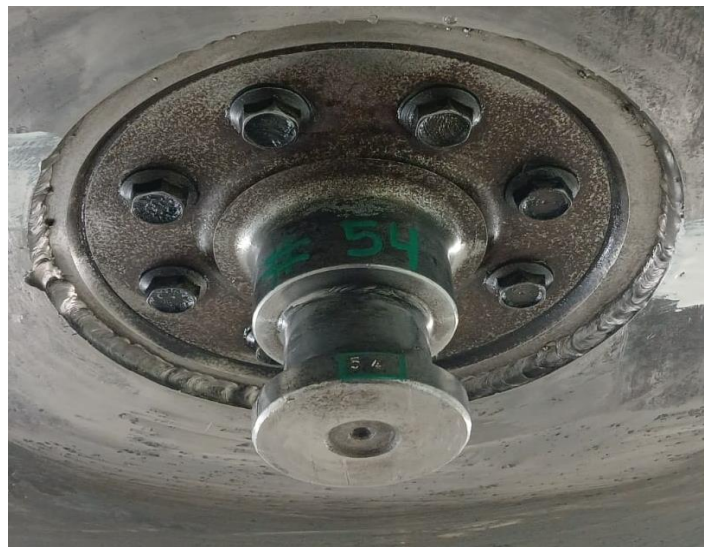
PERNO REY

MARCA	JOST
CAPACIDAD	N/A
Nº IDENT	#54
DIÁMETRO	∅ 49,8"
APROBADO	SI <input checked="" type="checkbox"/> NO <input type="checkbox"/>
