INFORME DE I.N.D			Nº 17.551	
	GANCHO ELEVADOR DE VARILLA			HOJA 1 de 2	
		CATEGORIA INSPECCIÓN			
		IV			
PROCEDIMIENTO:	PO-19 <input checked="" type="checkbox"/>	CLIENTE:	GO SERVICES S.A	FECHA:	25 / 03 / 2026
PRÁCTICA DEL CLIENTE:	<input type="checkbox"/>	EQUIPO:	N/A	LUGAR DE INSPECCIÓN:	BASE CLIENTE
MARCA:	OIL COUNTRI	MODELO:	N/A	CAPACIDAD:	35 TONELADAS
Nº PARTE:	4141	IDENT Nº:	#01	VIGENCIA:	12 MESES
Inspección a metal limpio:	Arenado	<input type="checkbox"/>	Limpieza Mecánica	<input checked="" type="checkbox"/>	
Condiciones de Inspección:	Desarmado	<input type="checkbox"/>	Armado	<input checked="" type="checkbox"/>	
Inspección con partículas:	Secas	<input checked="" type="checkbox"/>	Humedas	<input type="checkbox"/>	
Condiciones de Entrega:	Desarmado	<input type="checkbox"/>	Armado	<input checked="" type="checkbox"/>	
EQUIPO UTILIZADO					
	Nº DE SERIE / LOTE	Nº DE CERTIFICADO	F. CALIBRACIÓN	F. DE VENCIMIENTO

INFORME DE I.N.D		Nº 17.551 HOJA 2 de 2 W.O.		
	GANCHO ELEVADOR DE VARILLA				
PROCEDIMIENTO: PO-19 <input checked="" type="checkbox"/>	CLIENTE: GO SERVICES S.A	FECHA: 25 / 03 / 2026			
PRÁCTICA DEL CLIENTE: <input type="checkbox"/>	EQUIPO: N/A	LUGAR DE INSPECCIÓN: BASE C

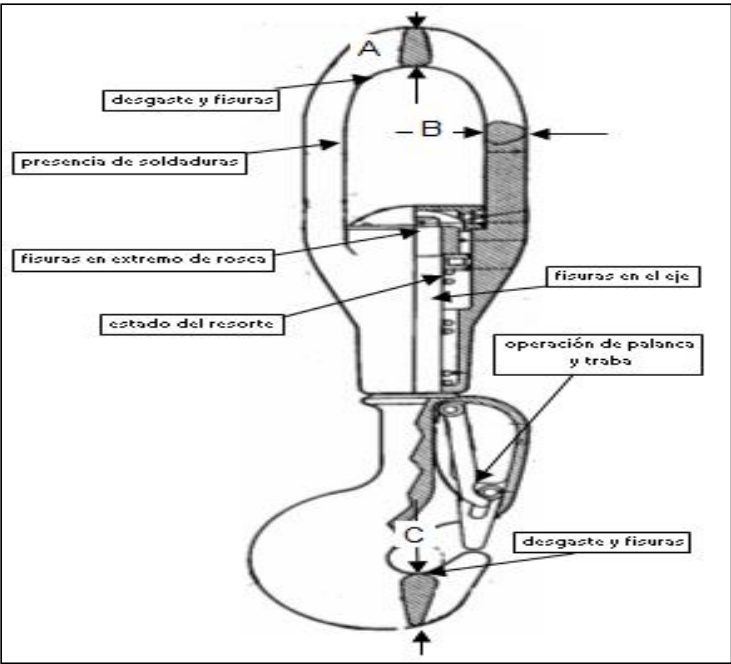
Estado de fisura	X				
Estado de Asa	X				
Estado de Cuerpo	X				
Estado de Eje y Rodamiento	X				
Estado de Gancho	X				
Rosca tuerca	X				
Rosca perno	X				
COTA	MEDIDA				
A	62 MM				
B	42 MM				
C	85 MM				
Aprobación según procedimiento Nº PO-19 API 8 A, B, C			SI		
DETALLE DE TAREAS REALIZADAS - OBSERVACIONES - COMENTARIOS
